# Markaveien 4 3360 Geithus

# Enebolig m/ stor eiertomt, innglasset veranda og terrasse | Separat garasje med boder | Oppgraderingsbehov må påregnes

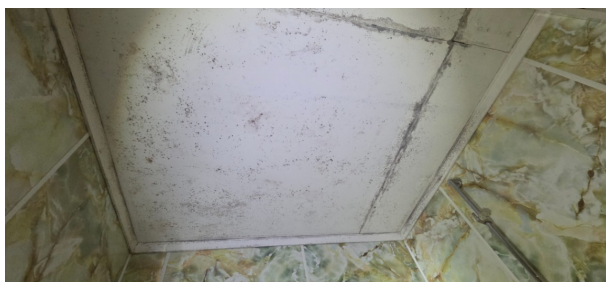
### KJELLER > BAD

#### TG 3 Tilliggende konstruksjoner våtrom

Hulltaking er ikke foretatt da det allerede er påvist andre avvik i våtsonen.  
Det er synlige fuktskader i tilstøtende vegger til badet.  
Ved måling er det registrert høye fuktverdier i veggplater.

- Hulltaking er ikke foretatt da det allerede er påvist andre avvik i våtsonen.
- Ved fuktmåling i nedre del av vegg mot våtsone fra tilstøtende rom, måles høye fuktverdier.
