Velkommen til

**St. Olavs gate 9
4005 Stavanger**

Romslig og sentral leilighet i populært sameie | Heis | Parkering i garasjeanlegg

Tilstandsrapport

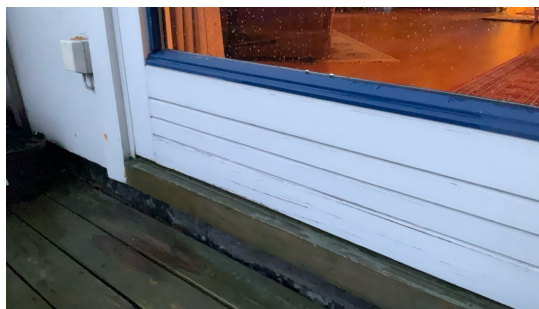
Fabrikkmalt hovedytterdør og skyvedør fra stue fra byggeår. Skyvedør med værslitasjer/oppspricking og noe malingsavflassing på nedre del/brystning. Begge med normal åpne/lukkefunksjon.

Oppspricking/værslitasjer på nedre del skyvedør.

Dører vedlikeholdes etter behov.

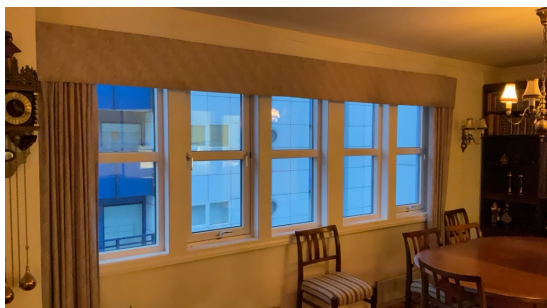
Vinduer fra byggeår.

Vinduer vedlikeholdes/justeres etter behov.

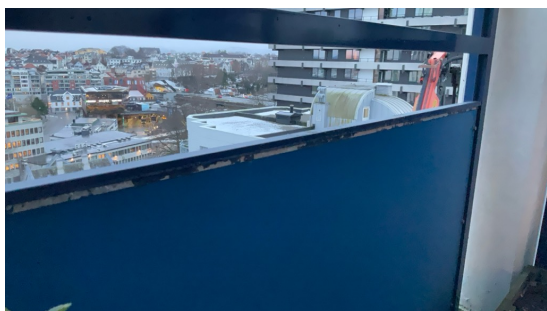
Balkong fra stue, tretremmer på gulv, rekkverk i stål/plater. Tretremmer er værslitte med oppspricking, rekkverket tilfredstiller dagens krav til høyde men har åpninger over 10 cm/forsriftskrav i rekkverk.

Åpninger over 10 cm i rekkverket.

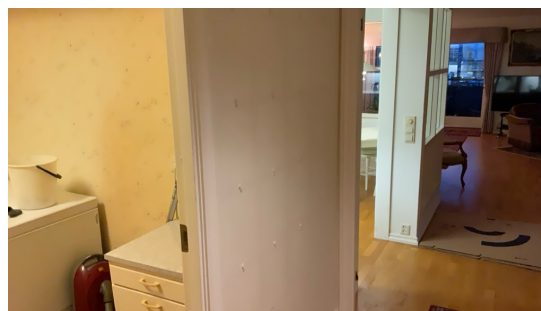
Plugger i vegger.

Overflater vedlikeholdes, utbedres eller byttes etter behov.

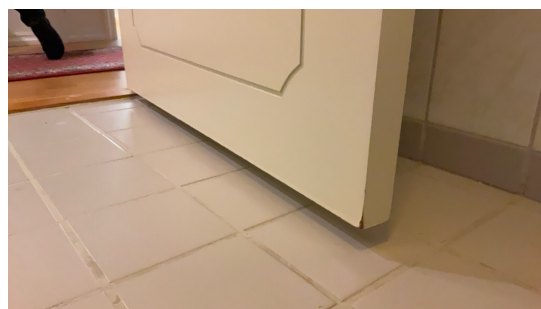
Fabrikkmalte fyllingsdører fra byggeår, dørblad til soverom sleper på terskel, dørblad til bad med fuktskader/svellinger i nedre kant. Dørblad i døråpning mellom entre/gang og stue er tatt vekk, konfr evt selgere om disse fortsatt finnes.

Fuktskader/svelling i nedre kant dørblad til bad.

Innerdører pusses opp/utbedres eller byttes.

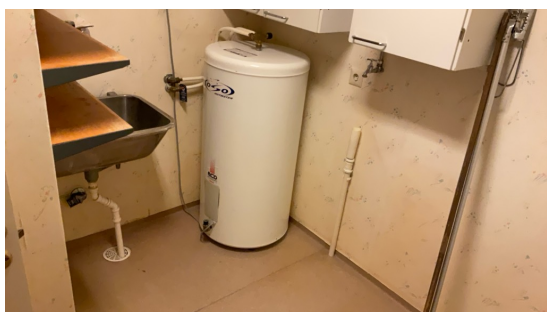
Vaskerom fra byggeår med vinylbelegg på gulv med oppbrett, tapeserte vegger, malt tak. Utslagsvask, varmtvannsbereider og opplegg for vaskemaskin. Avtrekk i tak.

Vaskerom.

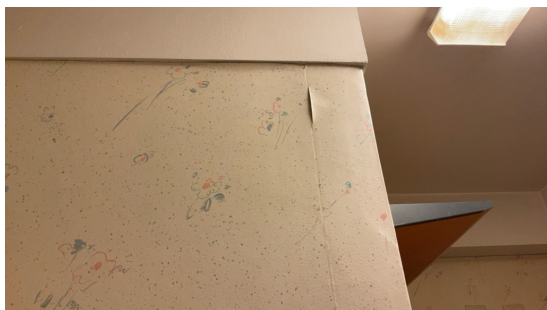
Flussing av tapet.

Overflater vedlikeholdes/utbedres eller byttes.

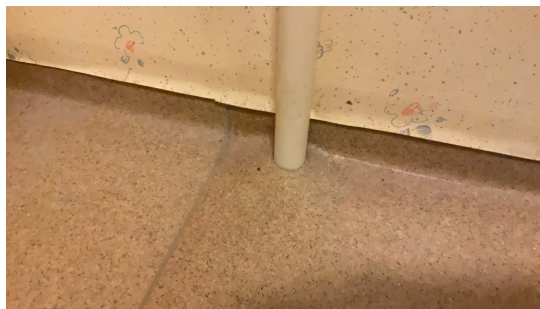
Vinylbelegg på gulv uten varmekabel, det er påvist avvik i fallforhold til sluk, motfall og laveste punkt på gulv er ved sluk og under fryseboks/høyre side for dør. Rørgjennomføring i gulv uten mansjett/oppbrett på rørstammen.

Et bad med manglende/reduert fall til sluk blir mindre funksjonelt og sikkert for brukeren. Dette kan medføre stående vann på gulvet, vann som ikke ledes effektivt til sluket, økt risiko for at vann renner ut av rommet og redusert sklisikkerhet på gulvet. Det bør monteres mansjett/tetting rundt rørgjennomføringen i gulv/vinylbelegget.

Rørgjennomføring i gulv/vinylbelegget.

Kostnadsestimat: Under 20 000

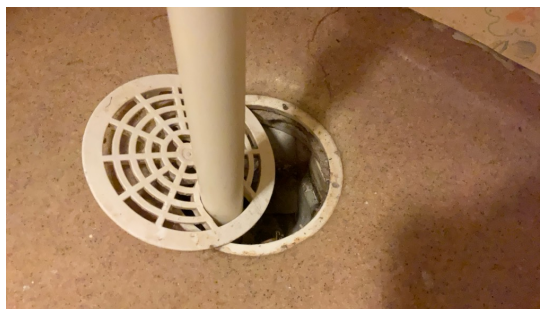
Sluk i gulv.

Ingen umiddelbare tiltak er nødvendige men det er viktig å merke seg at levetiden til en membran varierer basert på kvalitet, installasjon og bruk. Eldre membraner kan bli sprø og sprekke opp, noe som fører til at de mister sin vanntettende funksjon.

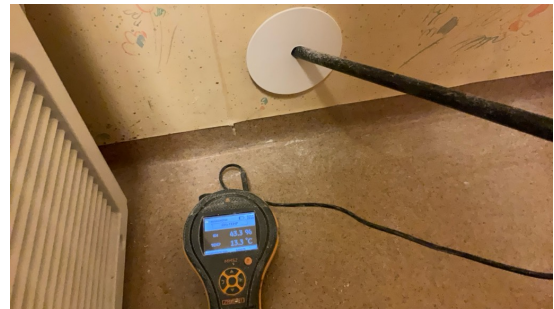
Hulltatt i vegg på vaskerom uten unormale forhold. Det er stålstendere og det er derfor fuktsøkt etter luftfuktighet/RF.

Fuktsøkt uten unormale forhold.

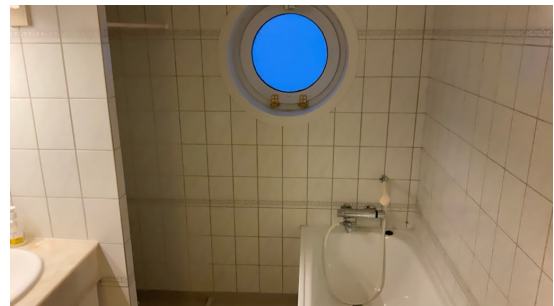
Fliser på vegger, malt tak, overflater fra byggeår. Det er vindu med ikke fuktbestandige materialer i våtsonen (ved dusj og badekar), løsningen eller byggematerialet er uegnet. Sprikk i veggflis i dusj, en del riss og avskallinger i flisefuger.

Vindu plassert i dusjens og badekarets fuktsone.

Uegnede materialer/vindu som er plassert i fuktsone bør fuktbeskyttes. Dersom det ikke gjøres tiltak, kan dette medføre oppfukning, oppsvelling og forringelse av materialer over tid. Fliser med skader/sprikk i flisefuger med riss kan utbedres.

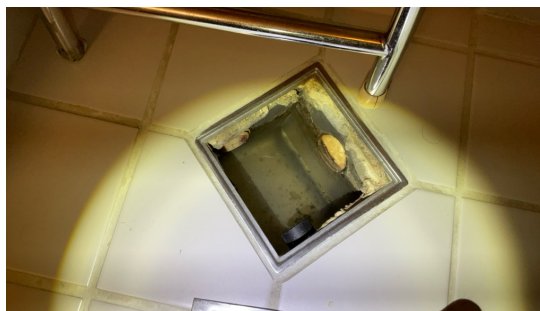
Hjelpesluk på gulv.

Det er viktig å merke seg at levetiden til en membran varierer basert på kvalitet, installasjon og bruk. Eldre membraner kan bli sprø og sprekke opp, noe som fører til at de mister sin vanntettende funksjon.

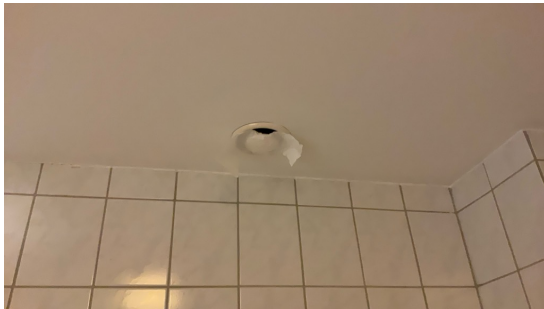
Avtrekk funksjonstestet med papir.

Ingen umiddelbare tiltak er nødvendige.

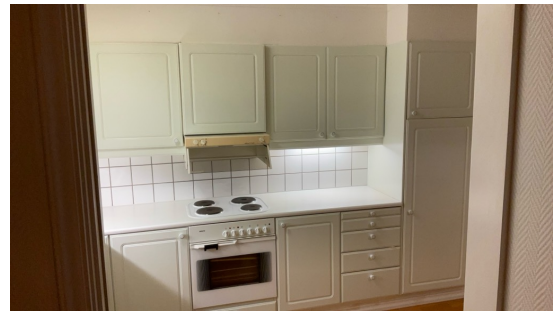
Kjøkkeninnredning fra byggeår med lyse fronter/dører med fyllinger fra byggeår. Avløp under vask er funnet i orden, god avrenning. Ingen spesielle brukslitasjer og ingen mangler/skader på innredningen men det er enkelte skjevheter på dører/fronter som bør justeres.

Kjøkkeninnredning.

Overflater/dører vedlikeholdes og justeres etter behov.

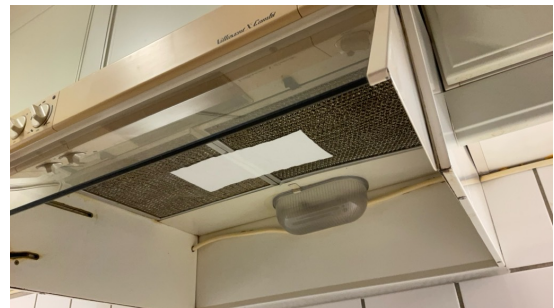
Ventilator funksjonstestet med papir.

Ingen umiddelbare tiltak er nødvendige.

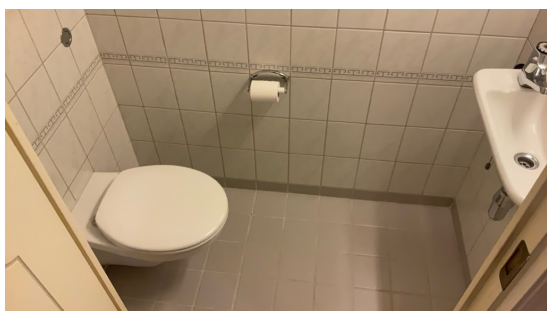
Toalettrom med fliser på gulv og vegger, malt tak, overflater fra byggeår. Avløp under vask er funnet i orden, god avrenning og vanntrykk ved samtidighet, avtrekk er testet med papir og funnet med funksjon. Det er ikke påvist tilfredsstillende løsning for å synliggjøre lekkasje fra innebygget sistene.

Ved implementering av innebygget sistene var det ikke krav om lekkasjesikring, konstruksjonen bør derfor jevnlig observeres. Uten dreneringsløsning/lekkasjesikring kan lekkasjer pågå over lang tid uten å bli oppdaget.

Toalettrom

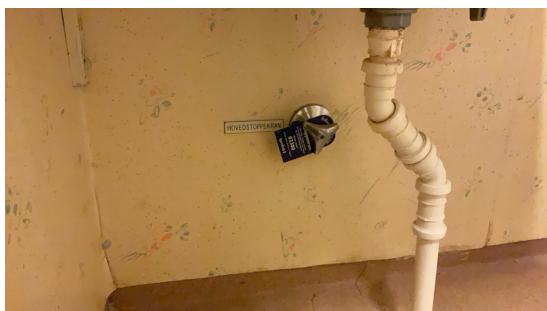
Stengekran på vann.

- Overvåk tilstanden jevnlig. For å få tilstandsgrad 0 eller 1 må røranlegget skiftes ut, men tidspunktet for når dette er nødvendig er vanskelig å si noe om. Ved renovering, påse at røranlegget dokumenteres av fagperson.

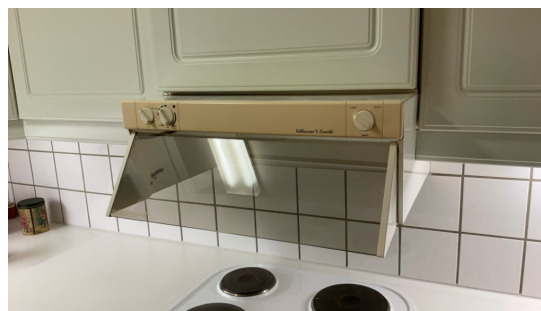
Ventilator/motor for ventilasjonsanlegget.

Ingen umiddelbare tiltak er nødvendige.

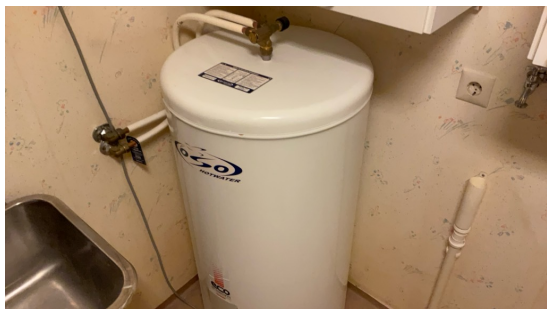
Det er ikke behov for utbedringstiltak siden tanken fungerer i dag, men ut ifra alder kan skader plutselig oppstå på eldre tanker.

Varmtvannsbereider
