Tuskinvegen 241,  
2219 Brandval

# Småbruk med oppussings/ renoveringsbehov | Våningshus, låve og stor garasje | 37daa

# Tilstandsrapport

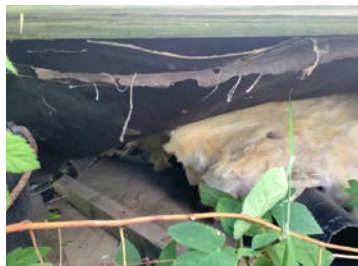
Isolasjon og vindsperre har rast ned under inngangspartiet på opprinnelig bolig.

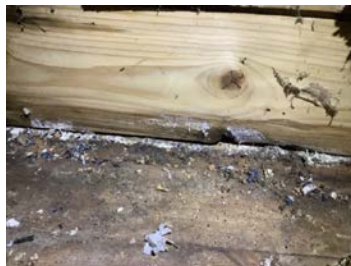
Bildet viser soppdannelse i overgang mellom gulv og vegg i spiskammers.

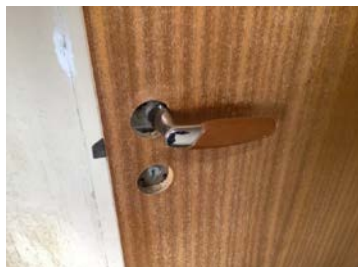
Skilt mangler.

- Enkelte dører må justeres.
- Enkelte dører bør vedlikeholdes, og skilt må monteres.

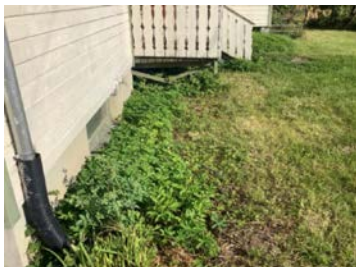
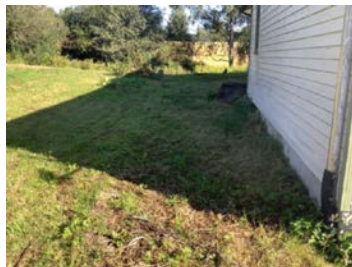
Utilfredsstillende fall fra bolig.

- Terrengjustering bør utføres for å etablere tilfredsstillende fall fra boligen. Tilfredsstillende fall vil være minimum 1:50 i en avstand på minimum 3 meter fra boligen.
