Rudivegen 2A,  
2834 Raufoss

# Innholdsrik og flott enebolig med 4 soverom | Kjøkken oppgradert 2023 | Dobbeltgarasje og garasje m/ elbillader

# Tilstandsrapport

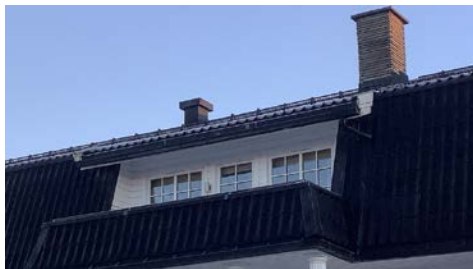
- Det er avvik:
- Halvparten av forventet funksjonstid eller mer på takteking og undertak er oppnådd.
- Gjennomføringer i denne taktekingen er svake punkt og risikoen for skader er høy.

- Tiltak:
- Ut ifra alder kan skader oppstå på eldre takteking/undertak.
- Det anbefales å føre jevnlig tilsyn med taktekingen, spesielt ved større nedbørsmengder og/eller snøsmelting.

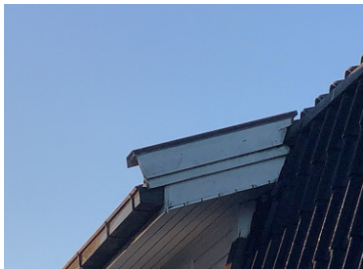
- Det er avvik:
- Takrenner og beslag har oppnådd mer enn halvparten av forventet funksjonstid.
- Enkelte vindskier bærer preg av elde og slitasje.
- Det mangler snøfanger på deler av takflatene.

Skjevheter i takrenne er registrert.

- Ut ifra alder kan skader og lekkasjer oppstå på eldre takrenner og beslag.
- Vindskier har behov for vedlikeholdsarbeider. Overflatebehandlingen er treverkets beskyttelse mot vann, tilsmussing og misfarging fra svertesopp eller alger. Om treverket blir stående uten beskyttelse vil dette øke risikoen for at treverket trekker til seg fukt som igjen kan føre til fuktskader.
- Byggverket skal sikres slik at is og snø ikke kan falle ned på steder hvor personer og husdyr kan oppholde seg. Dersom snøfangere monteres er det imidlertid nødvendig å kontrollere styrken på takkonstruksjonen før snøfangere monteres.

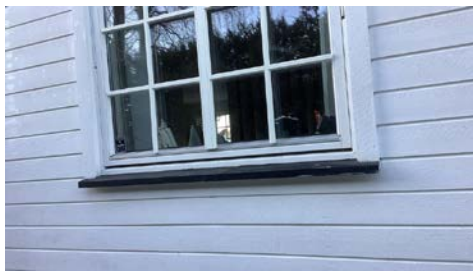
- Det er avvik:
- Vinduer med isolerglass fra 2000-tallet får tilstandsgrad 1.
- Mer enn halvparten av forventet funksjonstid på vinduer fra byggeår er oppnådd.
- Enkelte vinduer har kondensmerker.

- Tiltak:
- Oppgraderinger/utskiftninger bør påregnes. Konsekvens av avviket/eldre vinduer/dårlige vinduer, gir en fremtidig kostnad på fornyelse/vedlikehold. Eldre isolerglass medfører økt forbruk av energi til oppvarming. Varmetap fra vinduer kan forårsake at varm luft stiger inn på kaldtloft og er med på å skape kondens og ising på taktro i den kalde årstiden.

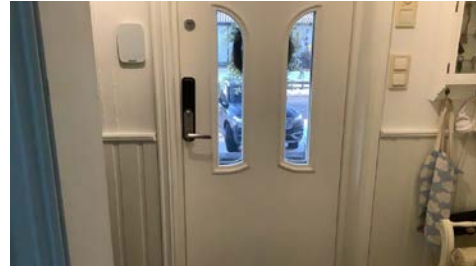
Nyere ytterdør.

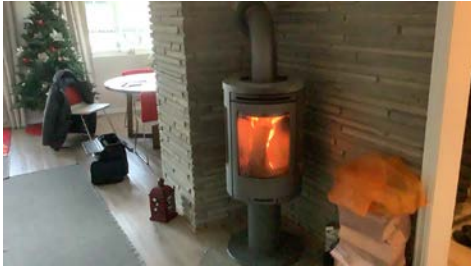
Vedoven er plassert i stue.

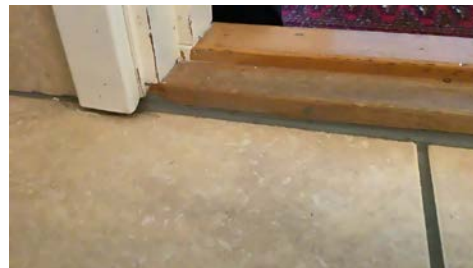
Det er ikke membran opp ved terskel på dør

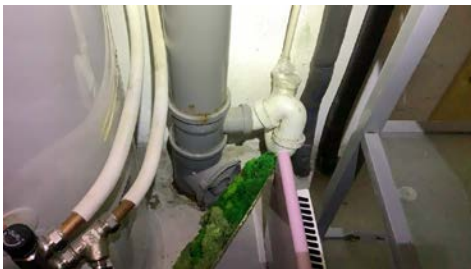
Ufagmessig overgang fra 12 mm til 40 mm avløpsrør. Anbefales ettersyn fra faglært rørlegger.

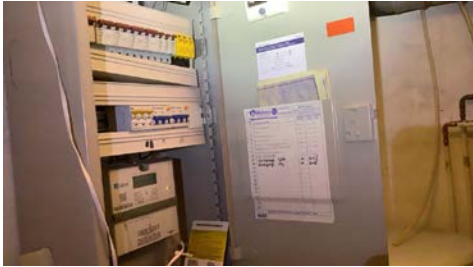
Det er åpninger som ikke er tettet i sikringskap.

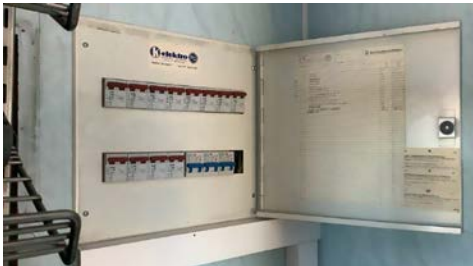
Kursene er ikke nummerert.

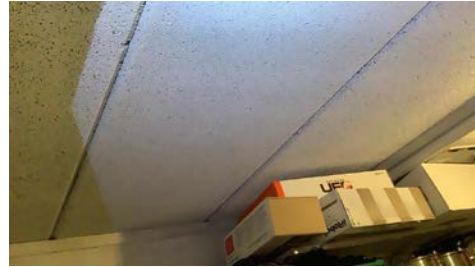
Etasjeskiler i elementer.
