Rønningsvegen 456,  
2100 Skarnes

# Småbruk med 14,9 dekar tomt og låve | Delvis modernisert våningshus fra 2026 | Oppgradert kjøkken og bad

# Tilstandsrapport

Befaringsdato: 05.08.2026

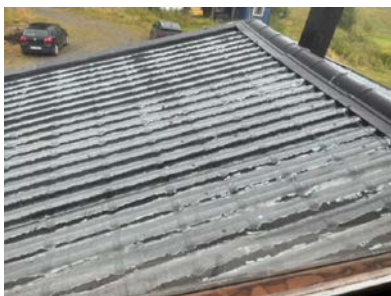
Snøfangere ved oppholdsarealer mangler.

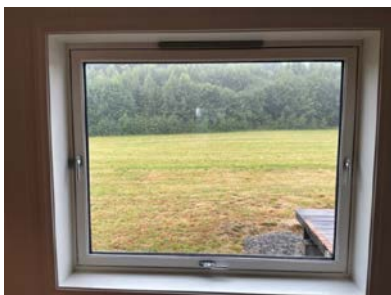
Nymonterte vinduer med luftespalte.

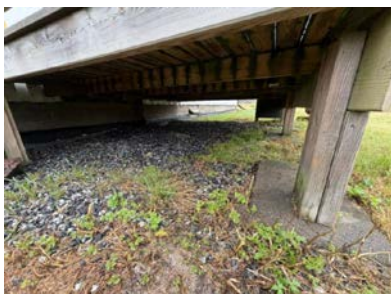
Inngangsparti

TG2 er satt på grunn av værslitasje og HMS avvik er satt på grunn av manglende rekkverk med håndløper.

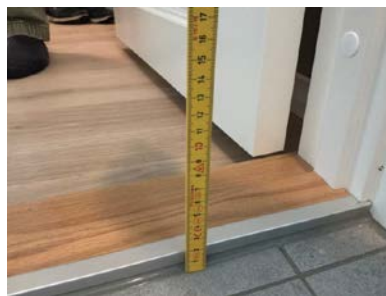
Hjørnelist er ikke demontert for å kontrollere om membran går opp på terskel.
