**Strømshaget 165**  
**2100 Skarnes | Strøm**

# Småbruk på 125 dekar med to bolighus | Driftsbygning, låve og stabbur | Landlig og usjenert beliggenhet

**Øystein Opås Takstforretning AS**

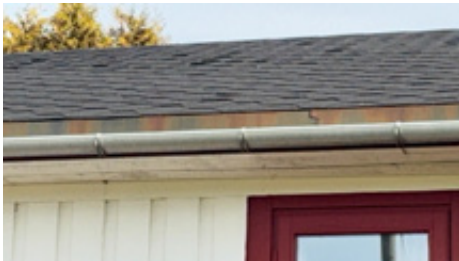
Eksempel på misfarging.

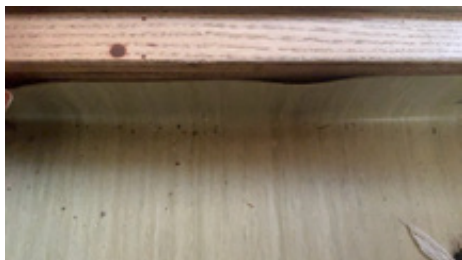
- Et bad med manglende/ redusert fall til sluk blir mindre funksjonelt og sikkert for brukeren. Dette kan medføre stående vann på gulvet, vann som ikke ledes effektivt til sluket, økt risiko for at vann renner ut av rommet og redusert sklisikkerhet på gulvet.
- Fastliming av gulvbelegg ved dør.

Gulvbelegg løsner ved dør.

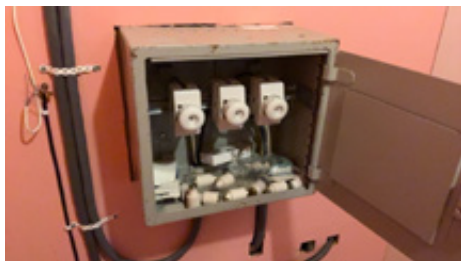
Inntakssikring.

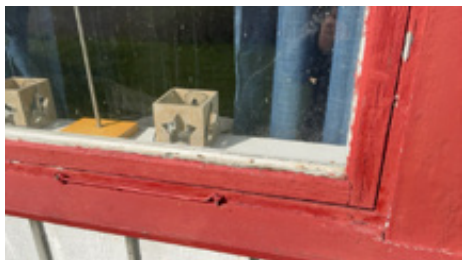
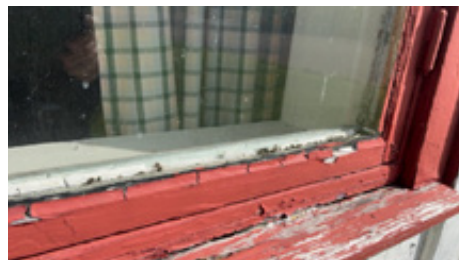
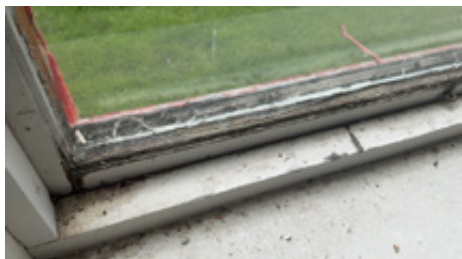
Det må forventes luftlekkasjer fra vinduer med enkle glass.

Eksempel på tilstand.

Ut fra alder må det forventes behov for utskifting av vinduer med isolerglass i årene som kommer.

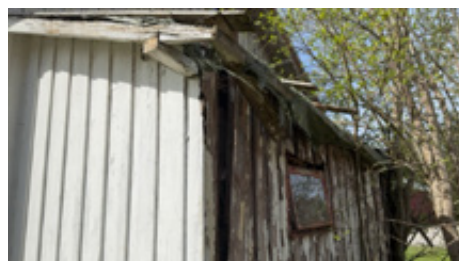
Tilbygget del har store og betydelige skader.

Tilbygget del må rives. Det må samtidig forventes kostnader med istandsetting av fasade mot tilbygg. Kostnad ses i sammenheng med punktet vedrørende fasader.

Kostnadsestimat: 100 000 - 200 000

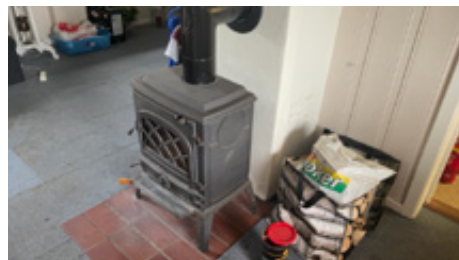
Ildsted og sotluke i stue.

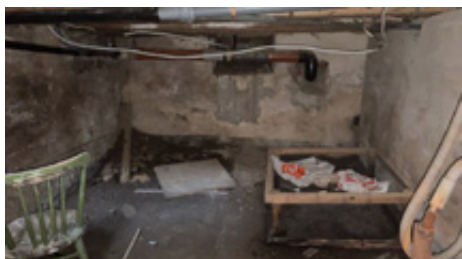
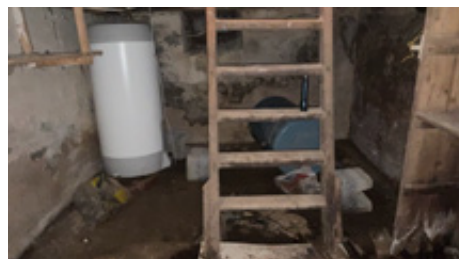
- Det er påvist synlige fukt/råteskader i treverk i underetg./kjeller, hulltaking er derfor ikke nødvendig

Det er målt fukttinnhold i konstruksjoner i kjeller på over 20 vektprosent. Fukttinnhold i treverk på over 20 vektprosent medfører fare for utvikling av sopp- og råteskader.

Oversikt fra kjeller.

- Det må foretas tiltak for å utbedre årsak til fukt-/råteskadene samt utbedre råteskadene

Det bør etableres tiltak som bedrer de klimatiske forhold slik at fukttinnholdet i konstruksjoner synker til godt under 20 vektprosent.

Nærmere kontroll og utskifting av råteskadet treverk.

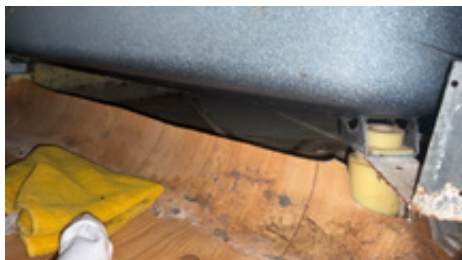
Gulvbelegg går ikke inn under dusj

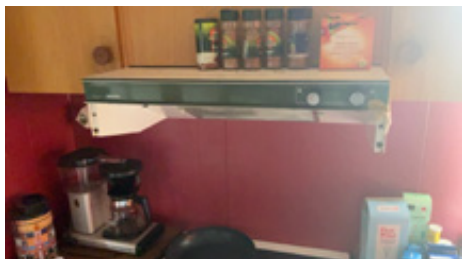
Avtrekkventilator er moden for utskifting.
