Finnsrudhaugvegen 71,  
2240 Magnor

# Sjarmerende småbruk i rolige, landlige omgivelser | Stor tomt på 89,7 daa med låve og uthus | Oppgradert kjøkken og bad

# Tilstandsrapport

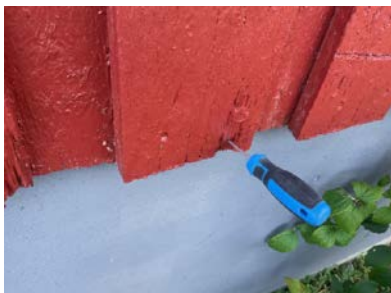
- Det er påvist spredte råteskader i bordkledningen.
- Det er ingen eller liten lufting i nedre kant av kledning mot grunnmur.

Det er litt råte og endesprekk (mest råteforekomst i endevend entre/bad-tilbygg).

- Råteskader i bordkledningen kan fortsette å utvikle seg både i tilliggende bordkledning og til bakenforliggende veggkonstruksjon, dersom en ikke foretar tiltak.
- Råteskadet bordkledning bør skiftes ut.
- Uten tilstrekkelig lufting bak bordkledningen kan fuktighet som trenger inn bak bordene eller gjennom vegg inn fra ikke tørke opp. Dette skaper større risiko for fuktskader i vegg enn ved en utlektet/ventilert kledning.

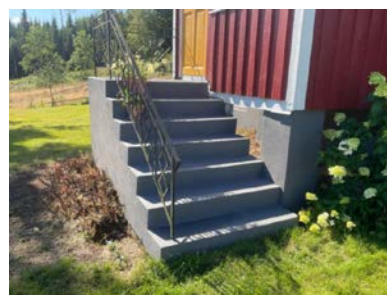
Muren har litt avskalling/forvitring på rinde (stått trær inntill tidligere).

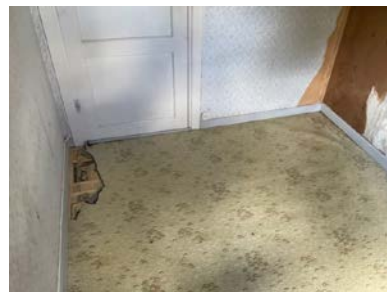
Det er delvis revet og løsnet/pløser i belegget på soverommet over stue hvor det er vært taklekkasje- opplyst i gradrennen som er utbedret. Fuktmålt i området befarer, men ikke funnet unormal fukt og rekvirert opplyser lekkasjen er utbedret.

- Ny gulvflate må legges på minste soverom.

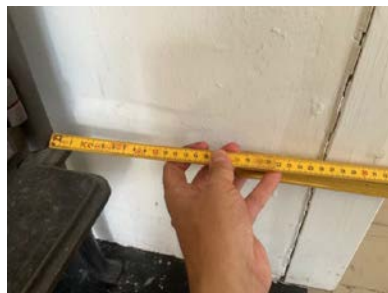
For kort ildfast plate på gulv

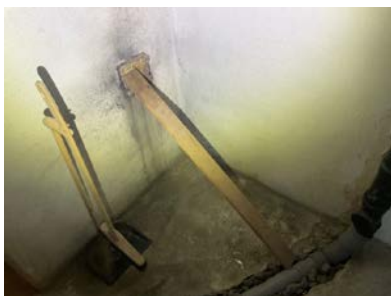
Noe kort avstand til treverk fra vedovnen.

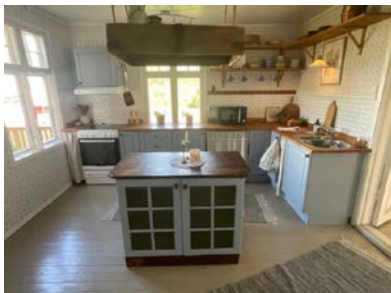
- Manglende komfyrvakt på kjøkkeninstallasjoner utført etter 1. juli 2010 innebærer avvik fra gjeldende krav og øker risikoen for brann ved tørrkoking eller overoppheting. Dette kan medføre fare for liv og helse, samt skade på bygning og inventar.

Komfyrkurs opplyst oppgradert og dette utløser krav om komfyrvakt. Det er ikke vannstoppventil, men her ser tidligere rørkurser ut å være benyttet. Naturlig noen bruksmerker (innredningen fremstår være bygget av gjenbrukte materialer/deler- ikke ny).

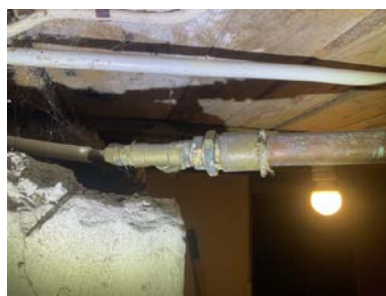
Det var litt kondensering på inntaksledning vann.

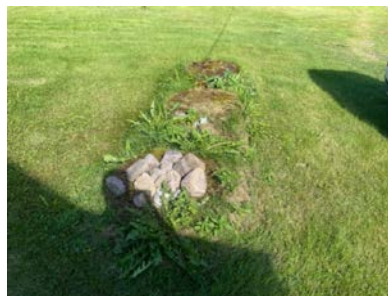
### Septiktank

- Eldre septiktank av betong har økt risiko for sprekker, utettheter og funksjonssvikt, med fare for forurensning og driftsproblemer.
- Det er ikke behov for utbedringstiltak siden anlegget fungerer i dag, men ut ifra alder kan skader plutselig oppstå.

Kommunen fører tilsyn av private avløpsanlegg og kan gi pålegg om evt. utbedringer.

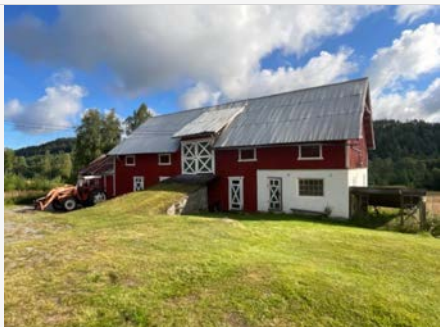
### Låve

Naturlig en del elde og noe skader som partielle råteskader defrmasjoner etc.

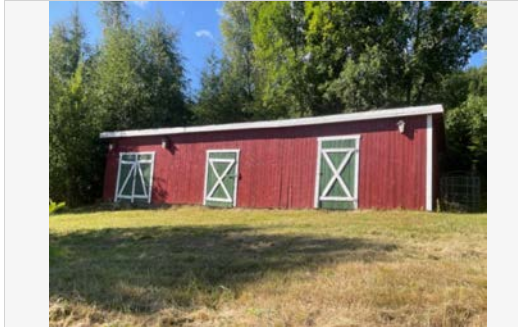
## Uthus

Tradisjonelt bindingsverksuthus i enkelt bindingsverk på betongfundament. Pulttak av sperrekonstruksjon m/bølgeblikkolater. Utv. kledning av låvepanel og bord-dører for adkomst. Svært eldet og deformert med skader i konstruksjonen som gjør den uten spesiell byggeteknisk verdi, men brukt til enkel lagring som f.eks. ved.
