Engemoveien 112,  
3340 Åmot

# Enebolig med rehabiliteringsbehov og et eldre stabbur | Landlig og usjenert beliggenhet i Modum

# Tilstandsrapport

Befaringsdato: 16.09.2025

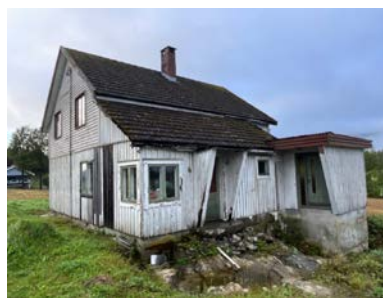
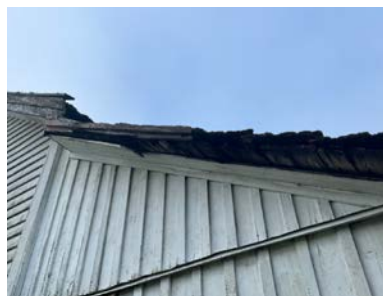
Ved utskifting av tak og undertak er det påregnelig med oppretting av tak. Gesimser, vindskier og forkantbord må påregnes skiftet samtidig.

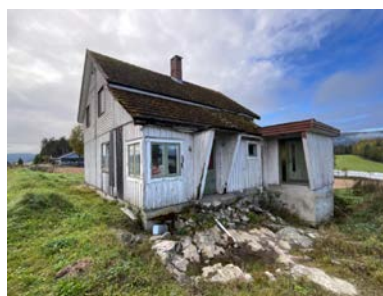
- Døren(e) står foran utskifting.

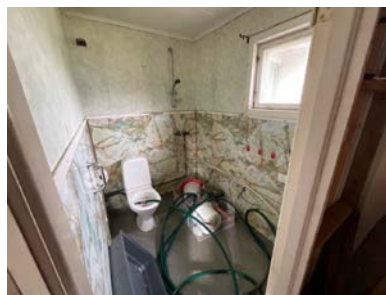
- I forbindelse med oppgradering av våtrom vil det være naturlig med utskiftning av rør.
- Vannrør må skiftes.

Vannrør har ikke vært i jevnlig bruk i senere tid, oppgradering/utskiftning må påregnes.

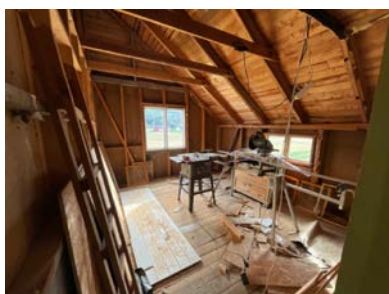
**Ja Det må påregnes komplett nytt elektrisk anlegg.**

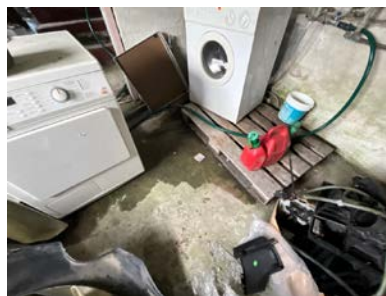
- Det må foretas utskifting av drenering/tettesjikt.

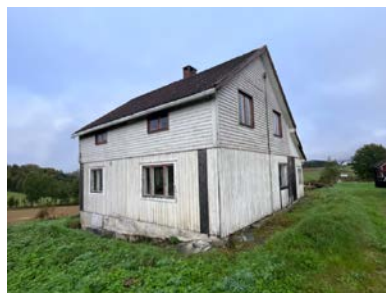
Det er viktig at terrenget heller riktig i områder ved grunnmuren, nemlig at det er tilfredstillende hellingsgrad ut fra grunnmurene. Overflatevann skal hurtigst mulig vekk for unngå unødvendige fuktbelastninger på vegger som grenser mot grunn. Ideelt bør det i en avstand på ca 2,5 meter være god helning vekk fra husets grunnmur. Tiltak med ses i sammenheng med drenering.

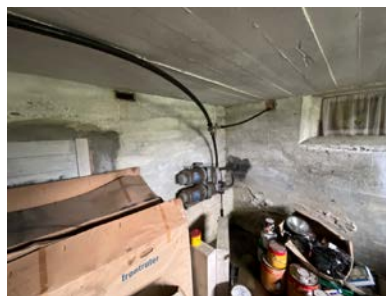
Det må påregnes utskiftning av utvendige vann og avløpsledninger.
