Eidsvollsvegen 544,  
2120 Sagstua

# Småbruk (27,4 mål) med to eneboliger | Hovedhus oppgradert 2026 m/ nytt kjøkken og bad | Garasje og flere uthus

# Tilstandsrapport

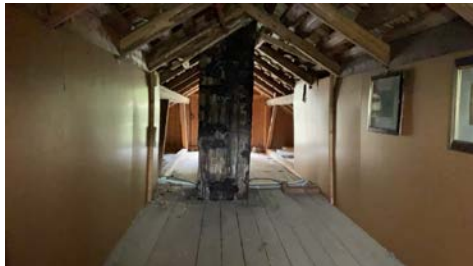
Deler av takkonstruksjonen er undersøkt fra gangbart gulv ved hjelp av lommelykt.

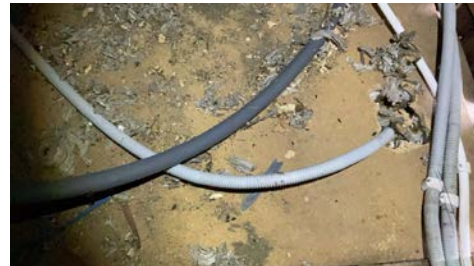
- Det er registrert symptom på aktivitet fra skadedyr.

Det er påvist spor etter mus, omfanget er ukjent.

- Det må foretas tiltak for å lukke avviket.

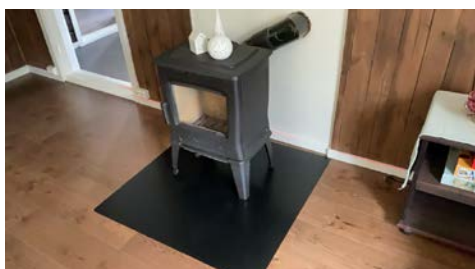
Ildsted i tv stue.

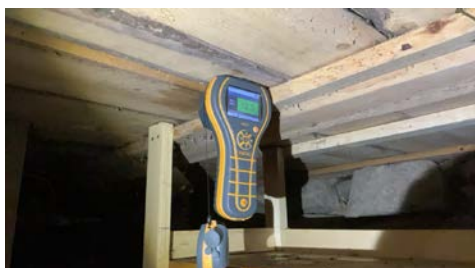
Ved fuktmåling målte jeg tørre verdier.

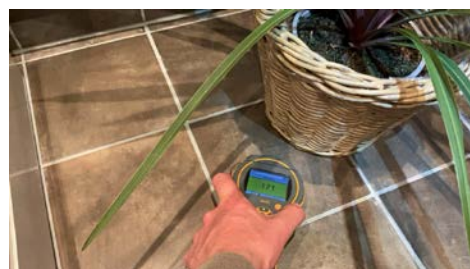
Ved enkle fuktsøk registrerte jeg ingen unormale verdier.

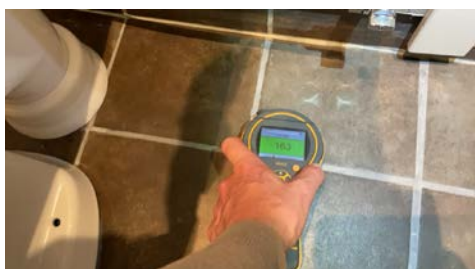
Ved enkle fuktsøk registrerte jeg ingen unormale verdier.

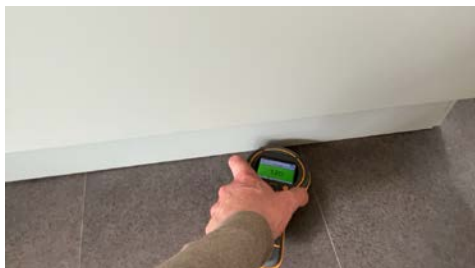
Ved enkle fuktsøk registrerte jeg normale verdier.

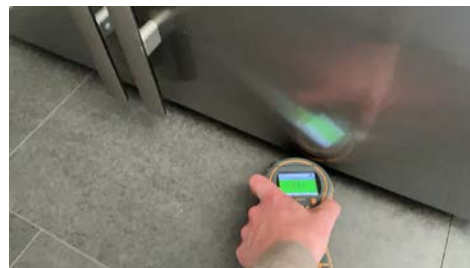
Ved enkle fuktsøk registrerte jeg normale verdier.

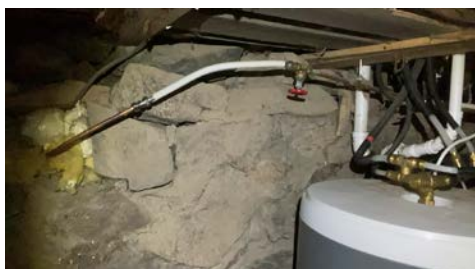
Hovedstoppekran i krypkjeller.

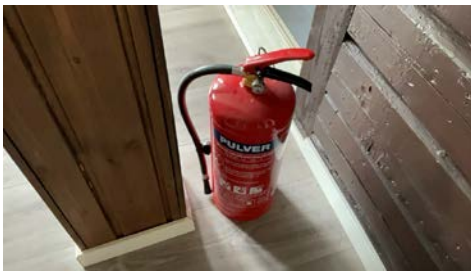
Brannslukker fra 2026.

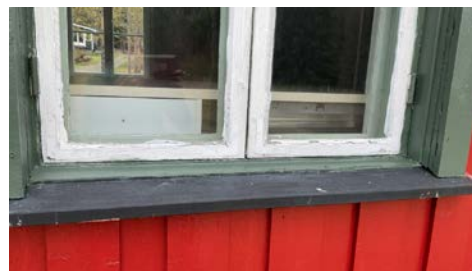
Værslitte karmen.

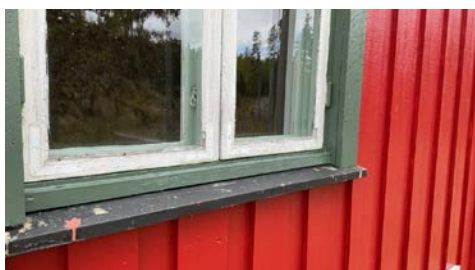
Værslitte karmen.

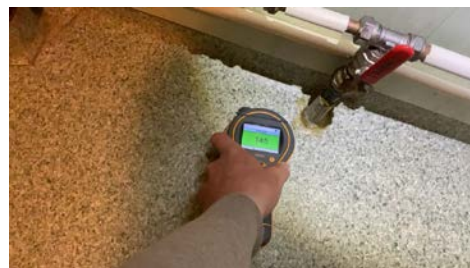
Ved enkle fuktsøk registrerte jeg ingen unormale verdier.

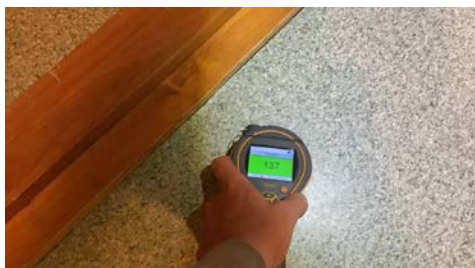
Ved enkle fuktsøk registrerte jeg ingen unormale verdier.

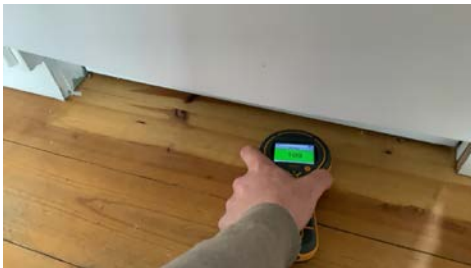
Ved enkle fuktsøk registrerte jeg normale verdier.

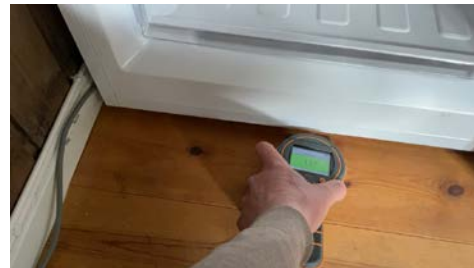
Ved enkle fuktsøk registrerte jeg normale verdier.

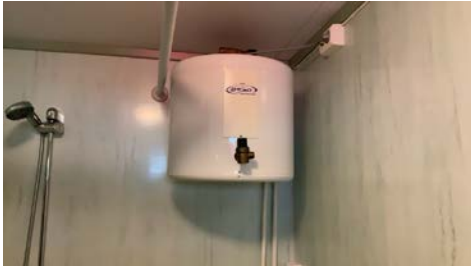
Gammel Vvs bereder på bad.

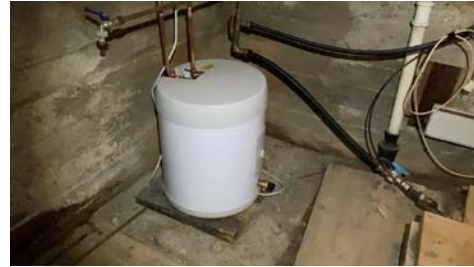
Vvs bereder fra 2024 i kryp kjeller.

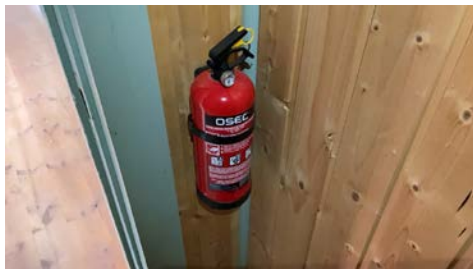
Brannslukker fra 2024.

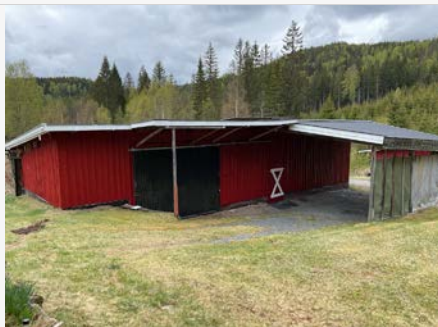
### Garasje

Generelt behov for vedlikehold. Bygningen er ikke teknisk vurdert etter forskrift til avhendingsloven (Tryggere bolighandel). Det er kun en generell og forenklet beskrivelse uten tilstandsgradsetting. Dette innebærer at kjøper anbefales å foreta ytterligere undersøkelser, fordi eventuelle avvik ikke er beskrevet i rapporten.

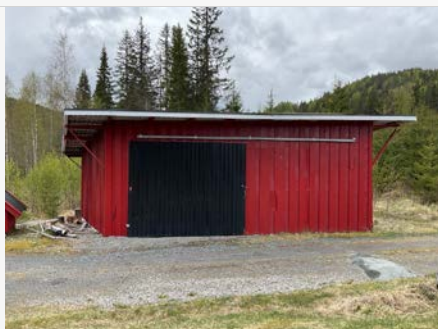
### Uthus 2

Generelt behov for vedlikehold. Bygningen er ikke teknisk vurdert etter forskrift til avhendingsloven (Tryggere bolighandel). Det er kun en generell og forenklet beskrivelse uten tilstandsgradsetting. Dette innebærer at kjøper anbefales å foreta ytterligere undersøkelser, fordi eventuelle avvik ikke er beskrevet i rapporten.

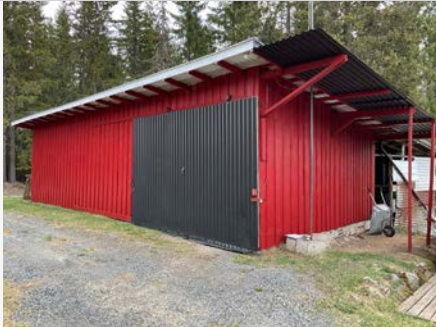
### Uthus 3

Generelt behov for vedlikehold. Bygningen er ikke teknisk vurdert etter forskrift til avhendingsloven (Tryggere bolighandel). Det er kun en generell og forenklet beskrivelse uten tilstandsgradsetting. Dette innebærer at kjøper anbefales å foreta ytterligere undersøkelser, fordi eventuelle avvik ikke er beskrevet i rapporten.
