# Bureiservegen 141 og 142

## 2730 Lunner

# Småbruk/landbrukseiendom | på ca. 87 mål med to bolighus, låve og uthus | Landlig og usjenert beliggenhet på Hadeland

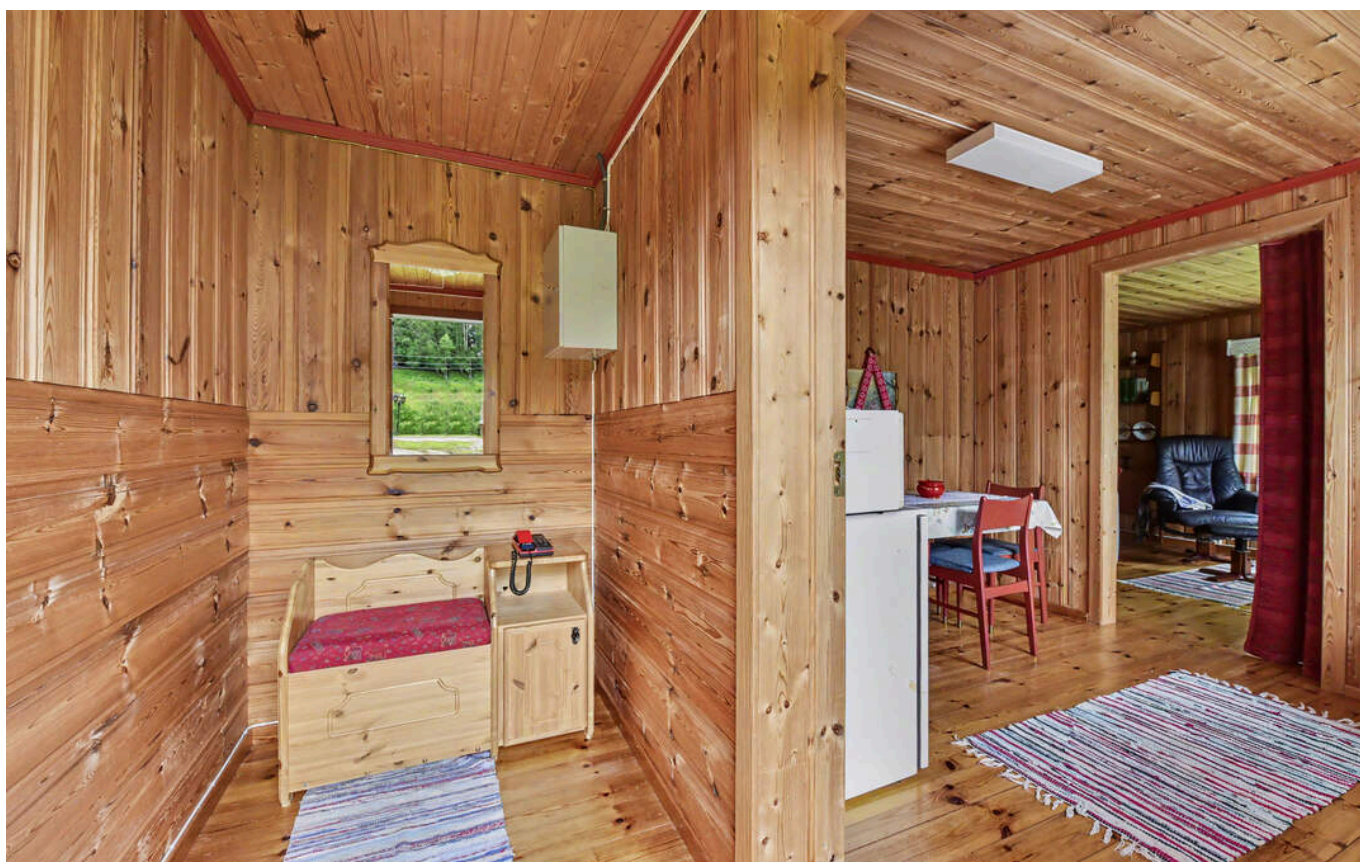
Dette er fra uthuset/annekset. NB: Ingen av rommene er byggemeldt for varig opphold, og dermed ikke godkjent i kommunen
