Velkommen til  
Hadelandsvegen 817  
2743 Harestua

# Sjarmerende enebolig med stor solrik hage midt i sentrum av Harestua

Befaringsdato: 24.02.2026

Rapportdato: 25.02.2026

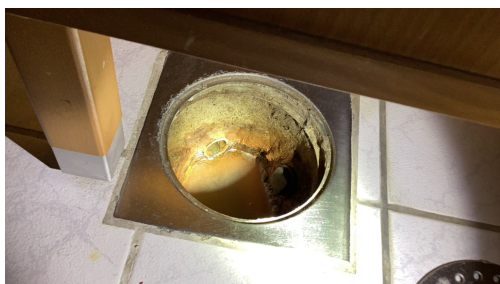
Kontroll av sluk.
