Velkommen til  
**Morkagutua 52**  
**2740 Roa**

# Enebolig med sjel og laftet tømmer | Stor naturtomt på ca. 3,7 mål | Beliggende luftig og landlig | Oppgraderingsbehov

# Tilstandsrapport

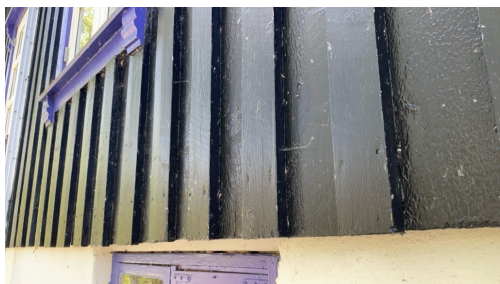
Eldre kledning.

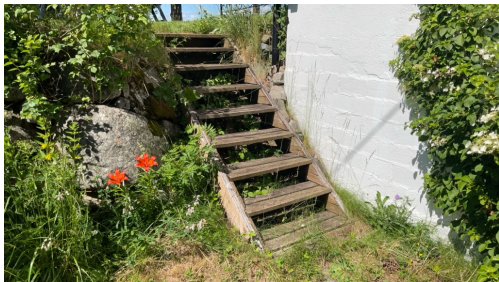
Utvendig trapp på tomta.

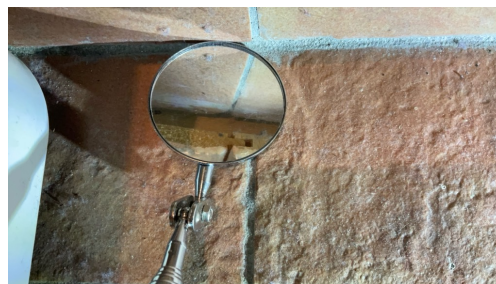
Ufagmessig utførelse.

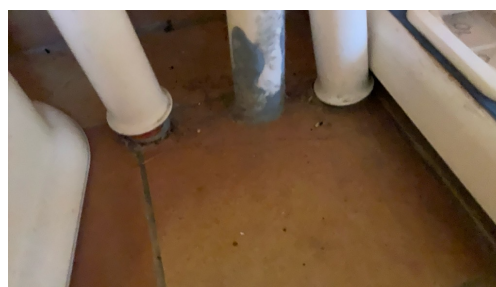
Rørgjennomføringer.

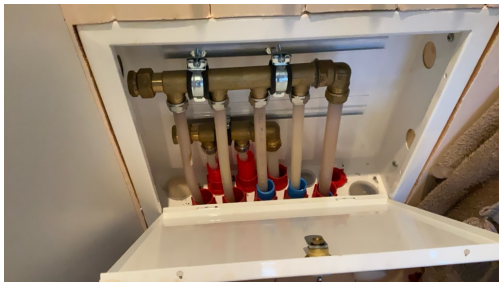
Samleskap for rør-i-rør opplegg.

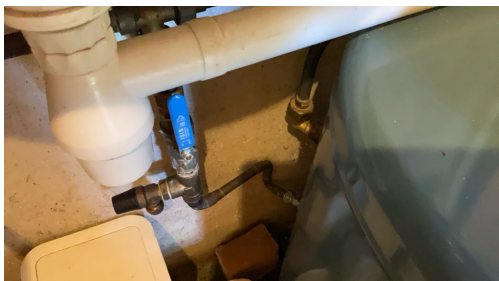
Stoppekran

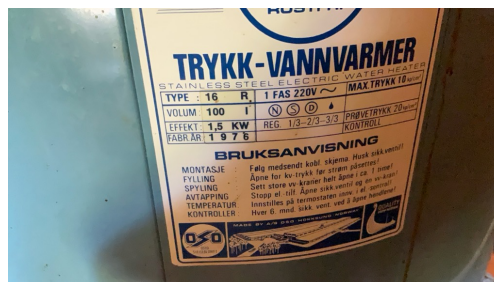
Teknisk informasjon

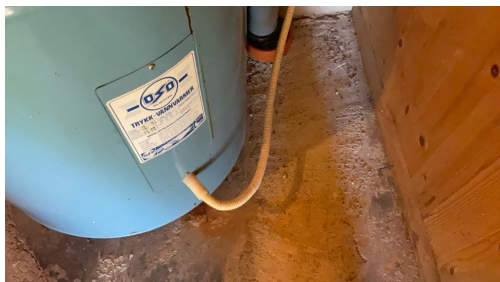
Tilkobling elektrisitet

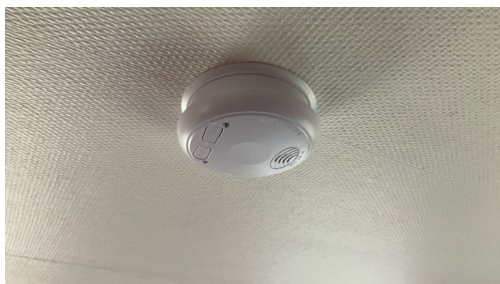
Branntekniske forhold vurderes i forhold til forskriftskrav på tidspunkt for byggesøknad, men som minimum beskrevet i Byggeforskrift 1985. For å oppfylle forskriftskrav må boligen være utstyrt med røykvarsler i hver etasje, og slik at alle soverom varsles dersom røykvarsler utløses. For boliger oppført etter krav i TEK 10/ 17 må røykvarslere være tilkoblet 230 V strømkilde med batteri som reservestromkilde. Boligen har tilstrekkelig slukkemidler (brannslukningsapparat/ brannslange). Boligen har tilstrekkelig antall røykvarslere.

Røykvarsler.

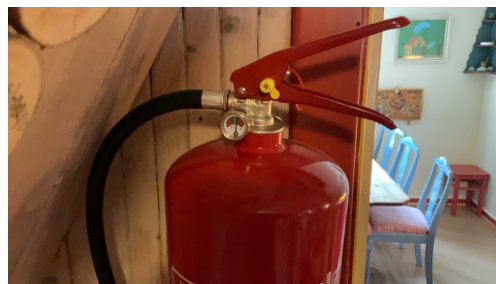
Brannslukker.
