Gjerstadvegen 855  
5286 Haus

# Småbruk med enebolig og eldre driftsbygning | Høy og fri beliggenhet med utsikt | Stor terrasse

## Tilstandsrapport

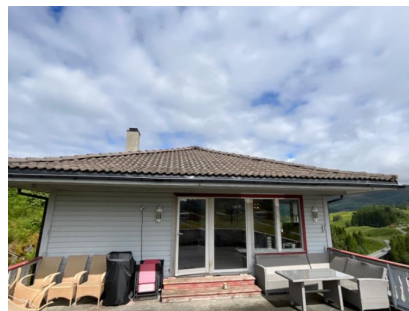
Taktekking er av eldre dato og har nådd eller nærmer seg forventet teknisk levetid. Det er ikke registrert akutte lekkasjer eller skader på befaringsstidspunktet, men på grunn av alder anbefales jevnlig kontroll av takflaten, samt planlegging av fremtidig utskifting. Utbedringer må påregnes dersom det oppstår lekkasjer eller

Eldre takteking har økt risiko for slitasje, redusert tetthet og skader som følge av værpåvirkning. Dette kan føre til fuktinntrenging og følgeskader på takkonstruksjonen dersom tiltak ikke gjennomføres over tid.

Valmet yttertak, tekket med betongtakstein.

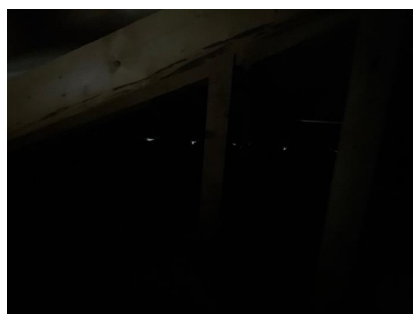
Takkonstruksjonen er av eldre dato, og alder tilsier økt risiko for materialslitasje, deformasjoner og eventuelle skjulte svakheter. Det foreligger begrenset dokumentasjon på konstruksjonens opprinnelige utførelse og senere tiltak. Forholdet vurderes til TG2 på grunn av alder og forventet restlevetid. Jevnlig kontroll og vedlikehold anbefales.

Lufting i raft.

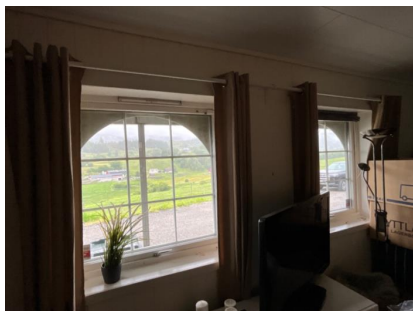
Vinduer på kjøkken i underetasje.

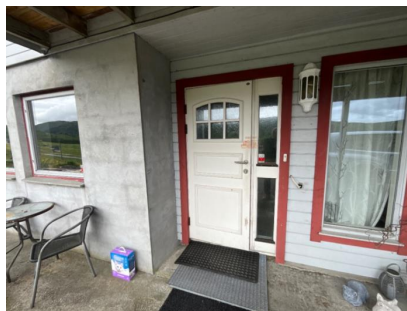
Ytterdør, utside.

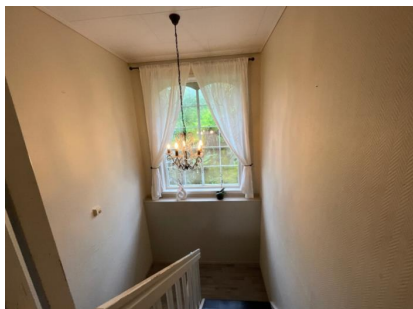
Stort punktert fastkarmsvindu i trappeløp.

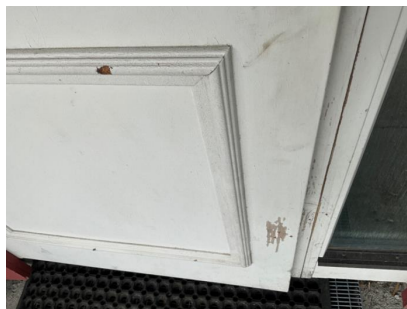
Skrapemerker på ytterdør

Dørene er preget av er elde og slitasje, og det vil være naturlig med utskifting ved rehabilitering av boligen.

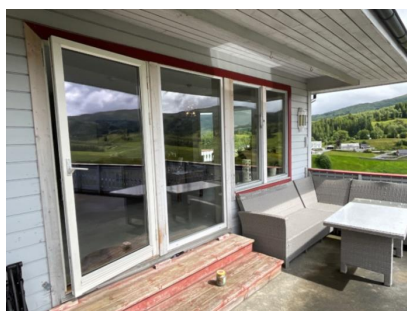
Terrassedør med helt, isolert glassfelt montert i trekarmer

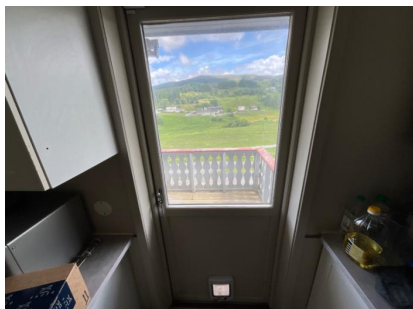
Altandører (utgang fra kjøkken og soverom) med isolerglass i trekrammer.  
Dørene har brystning.  
Dør fra soverom lot seg ikke åpne.

Altandør med utgang fra kjøkken.

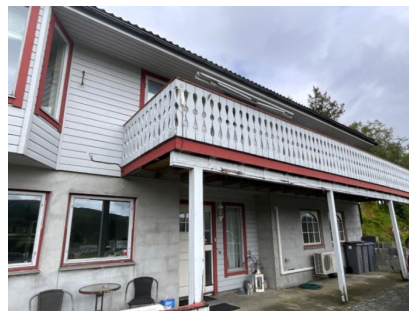
Altan med utgang fra stue.

Altanen anbefales rehabilitert blant annet med tanke på at den må dimensjoneres riktig.

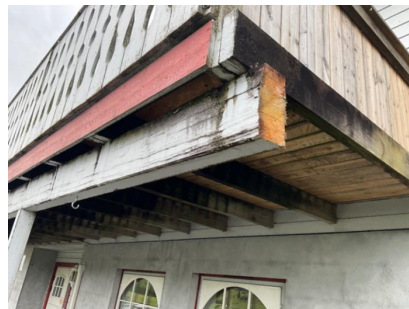
Altan: Endeved, drager/ bærebjelke.

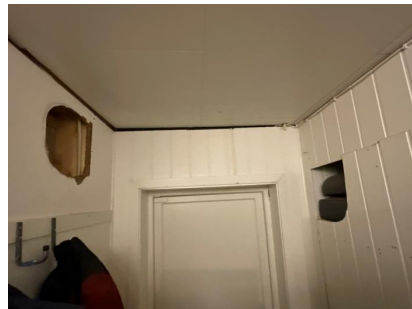
Store hull i vegger (både innervegger/ yttervegger). Dersom forholdet ikke utbedres, kan det medføre redusert overflatekvalitet, økt risiko for luftlekkasjer, fuktinntrengning, skadedyr. Utbedring anbefales ved reparasjon av veggkonstruksjonen og tilbakeføring av overflate til opprinnelig standard.

Store hull i innervegger

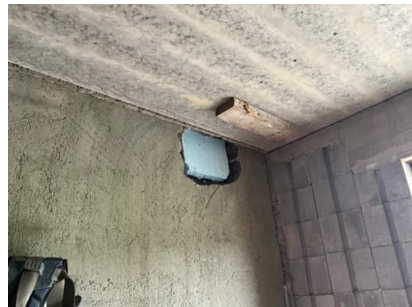
Stort hull i yttervegg mellom yttervegg og garasje.

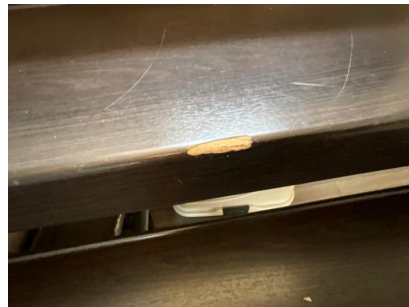
Merker i trinn.

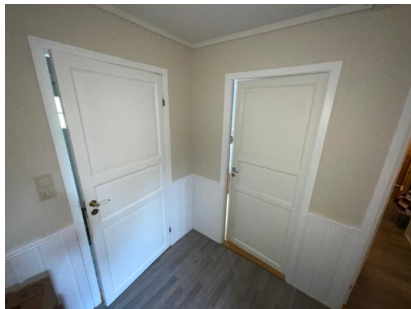
Dør til soverom (høyre), og dør til e

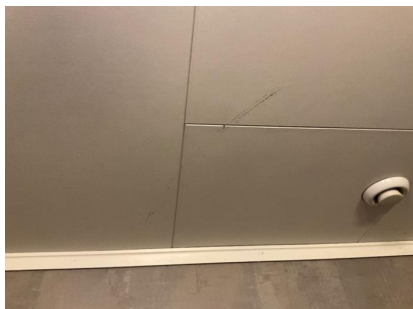
Skrapemerker i himling.

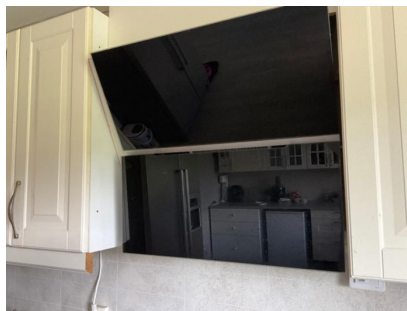
Løs nedre del på avtrekk. Ikke bekreftet om det skal være sånn.

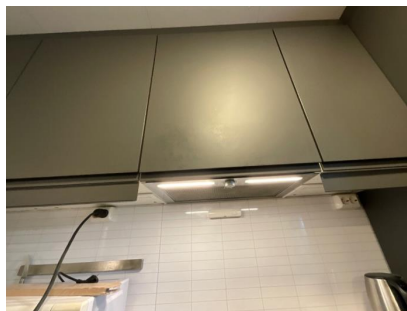
God funksjon, ref. mekanisk avtrekk.  
Tilluft via lufteventiler i åpningsvinduer.  
Løs bryter må festes tilstrekkelig.

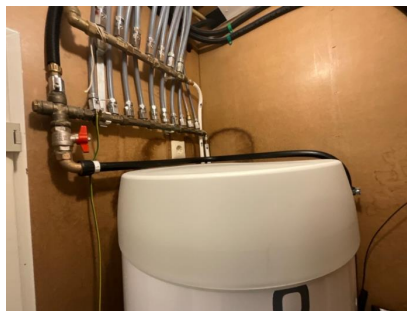
Varmtvannstank er koblet mot skjøteledning. Tidligere var stikkkontakten på bildet benyttet (16 ampers kurs). Strømmen i boligen gikk da ofte, og den ble erstattet med skjøteledning koblet til på kjøkken, underetasje.

- Det bør etableres tilfredsstillende el-tilkobling etter gjeldende forskrift.
