Velkommen til  
Soleievegen 7B  
4351 Kleppe

# Innholdsrik, vertikaldelt bolig - Stor tomt

## Tilstandsrapport

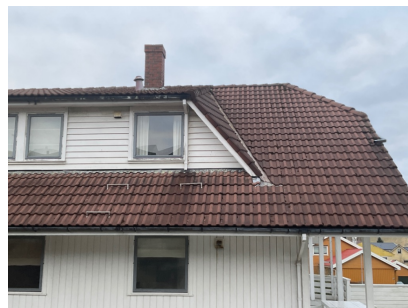
Manglende snøfangere.

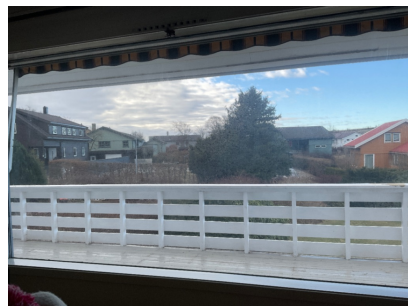
Punktert

- Det er påvist at enkelte vinduer er vanskelig å åpne/lukke.
- Det er påvist tegn på innvendig kondensering av enkelte vindusglass.
- Karmene i vinduer er slitte og det er sprekker i treverket.

Vinduer fra tilbygget i 1984 har oppnådd en høy alder, noe som medfører økt risiko for punktering av glass. Pakningene er harde og løsner fra karmen når vinduet åpnes. Enkelte vinduer er tunge å åpne, og det er tegn til innvendig kondensering i karmene. Utvendig fremstår vinduene som værslitte. Hovedårsak til avviket er alder i kombinasjon med manglende vedlikehold.

Det bør gjennomføres vedlikehold av vinduer med slitte karm, harde pakninger og tegn til kondens, for å hindre ytterligere forringelse, redusere varmetap og unngå fuktskader i tilstøtende konstruksjoner. Manglende tiltak kan føre til økt risiko for råte, dårligere innelima og behov for mer omfattende reparasjoner på sikt.

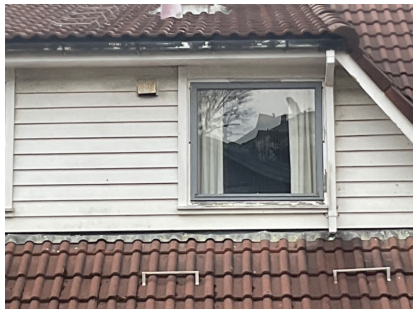
Værslitt karm

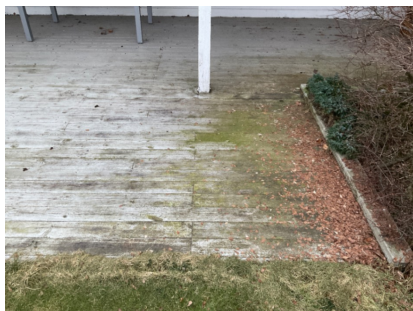
Plattingene ligger helt inntil terreng, noe som øker risikoen for fuktopptak i treverket. Terrassebordene ligger tett, noe som hindrer tilstrekkelig avrenning. Det er observert grønske og værslitasje på terrassebordene.

Platting ligger nedtil terreng, mye grønnske.

Plattingene bør heves fra terreng og det bør sikres tilstrekkelig avstand mellom terrassebordene for å bedre avrenning og redusere risiko for fuktopptak og råte.  
Grønske og værslitasje bør fjernes, og overflatene bør behandles for å forlenge levetiden på treverket.

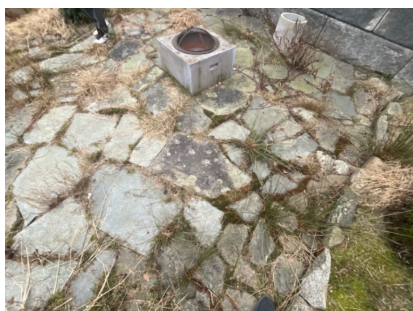
Heller er overgrodd.

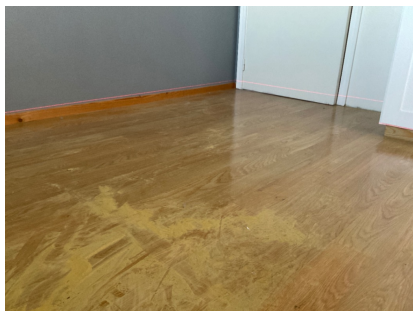
Det er målt høydeavvik i hver etasje. Det er merkbare skjevheter i 2. etasje på alle rom, og enkelte høydeavvik er registrert til å være over 30 mm. Det er en merkbar skjevhet på overhengt ved balkongen. Skjevhetene som er målt i de to andre etasjene er noe mindre, men over det grensen for tillatte avvik. Stedvis knirk er også registrert.

Skjevheter i 2. etasje kan ha sammenheng med at det ble tilbygget en ekstra etasje i 1984, samt noe underdimensjonering på søyler og bærekonstruksjoner i forbindelse med tilbygget. Tørk og krymp er også årsaker til at det vil oppstå høyde avvik på eldre boliger. Nærmere undersøkelser anbefales for å stadfeste nøyaktig årsak.

Det er synlige skjevheter i etasjeskillet.

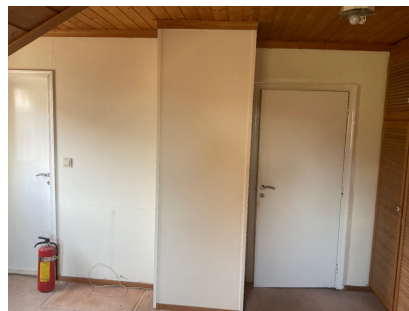
Boligen har to ovner: en vedovn i underetasjen og en peis i 1. etasje. Pipen er en elementpipe fra byggeåret, som over yttertak er avsluttet med teglstein. Den utvendige delen av pipen vil trekke fukt dersom den ikke behandles tilstrekkelig, noe som kan forårsake renninger på innsiden langs pipen.

Innekledd pipe

Pipen må gjøres synlig på minst to sider i 2. etasje, i henhold til gjeldende krav, for å sikre mulighet for inspeksjon og redusere risiko for skjulte skader eller brannfare.

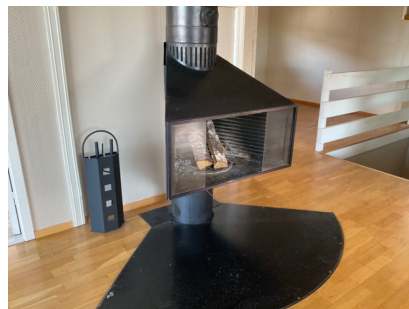
Løse glass på peis, ikke mulig å stenge helt i front.

Det må monteres ubrennbare plater under sotluken og vedovnen i underetasjen, for å forhindre at glør eller aske kan antenne gulvet og for å ivareta brannsikkerheten. Det må gjøres nærmere undersøkelser når det kommer til peisen i 1 etasje og krav om gitter/glass i hele åpningen.

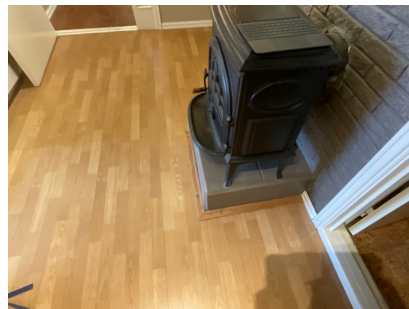
Manglende plate foran ovn i underetasje.

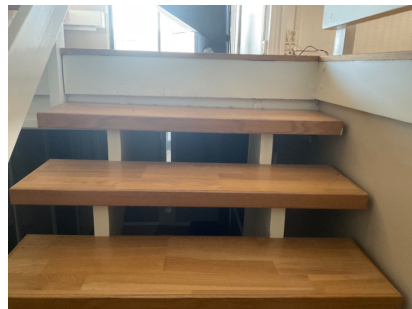
Skjevhet i øverste trinn.

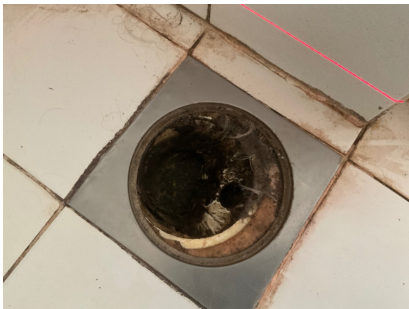
Plastsluk fra byggeår, synlig belegg og klemring i sluk.

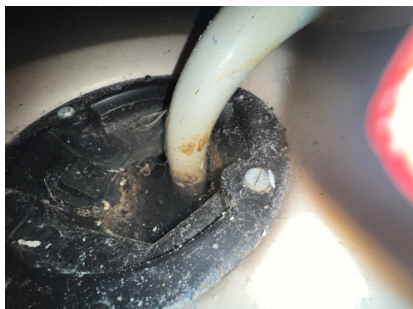
Plastsluk fra byggeår, synlig klemring og tettesjikt er et belegg.

Det anbefales å overvåke tilstanden jevnlig og vurdere full oppgradering av våtrommet, da både belegget og sluk har passert mer enn halvparten av forventet levetid.

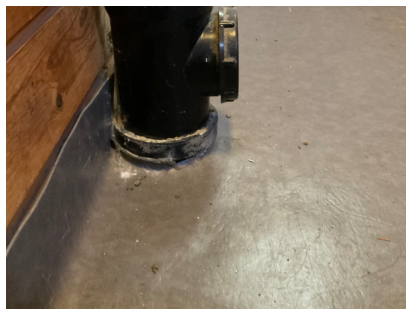
Ikke tilstrekkelig avslutning rundt avløpsrør.

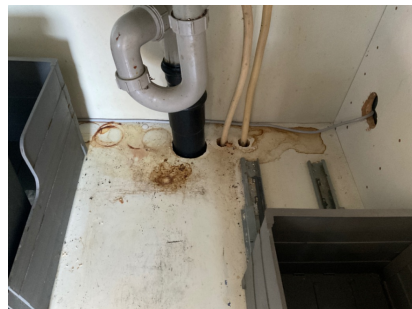
Gamle vann merker under vask

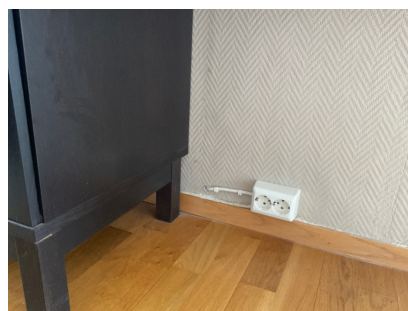
Det er brukt stikkontakter som er jordnet i samme rom som ujordet stikkontakter.

**Ja Ut fra observasjoner som er gjort så bør det utføres en utvidet el-kontroll av boligens elektriske anlegg.**
