Velkommen til  
**Jegerveien 17**  
**3235 Sandefjord**

# Innholdsrik enebolig med 3 sov. | Dobbel garasje og flere uteplasser | Mye oppgradert | Barnevennlig og rolig | sentralt

Selger har innhentet en tilstandsrapport av boligen/eiendommen som er inntatt i salgsoppgaven. Av rapporten fremgår det at en eller flere bygningsdeler har fått tilstandsgrad ikke undersøkt/ikke tilgjengelig for undersøkelse (TG IU), 2 (TG2) og/eller 3 (TG3). Rapporten beskriver også avvik på undersøkte bygningsdeler uten tilstandsgrad. Rapporten inneholder informasjon om avvikene og konsekvensen av disse. For avvik som er gitt TG3 har den bygningssakkyndige i tillegg gitt et anslag på hva det vil koste å utbedre disse avvikene. Ettersom kjøper regnes å være kjent med forhold som tydelig fremgår av tilstandsrapporten, oppfordres du til å sette deg grundig inn i rapporten i sin helhet.

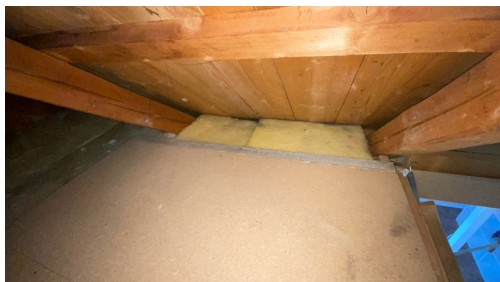
Isolasjon mot undertaket (ikke luftspalte).

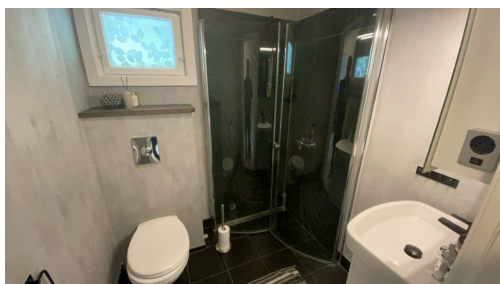
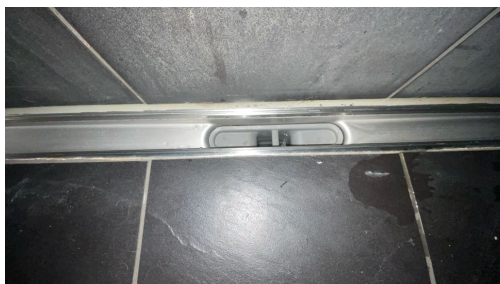
#### ETASJE 1 > BAD

Baderom på 2,8 m<sup>2</sup> med ukjent alder. Eier har pusset opp vegger og tak i 2025 som egeninnsats.

Manglende dokumentasjon medfører usikkerhet om membranens kvalitet og utførelse, noe som øker risikoen for lekkasjer og fuktskader i konstruksjonen. Det anbefales å følge nøye med på eventuelle tegn til lekkasje, og iverksette nødvendige tiltak dersom dette oppdages.

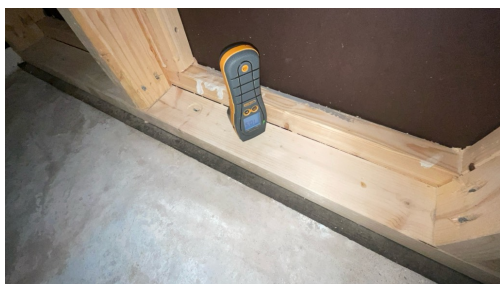
Det er åpen vegg fra bod og det ble ikke målt fuktighet. Det er ikke behov for hulltaking.

Målt med fuktindikator.

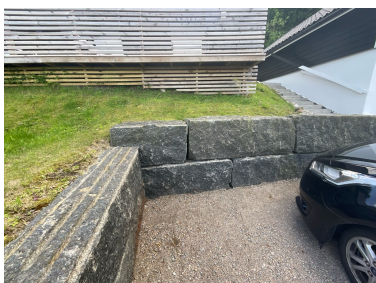
Forstøtningsmur.

Det er påvist større sprekker og/eller skjevheter i muren.
