# Skredsvikmoen 91 3360 Geithus

# Innholdsrik og romslig bolig med 2 boenheter og hybel - Sentral og barnevennlig beliggenhet

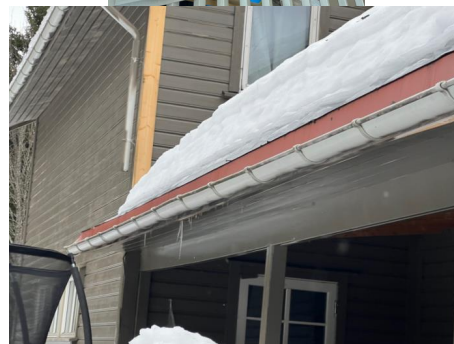
TG 3

Takkonstruksjonen har sperrekonstruksjon over terrasse.

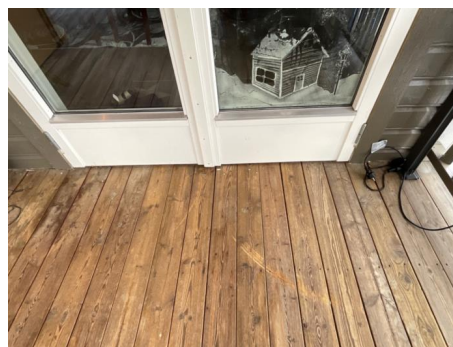
TG 2

Til 2 etg: Standard ytterdører fra Swedoor. Terrassedør med malte trekarmner og isolerglass

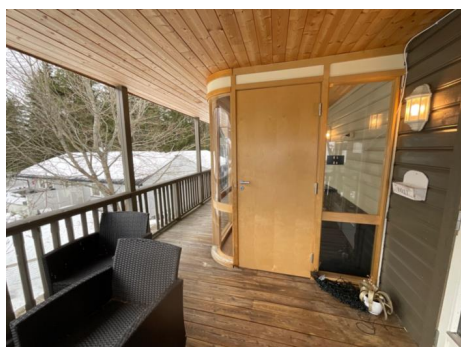
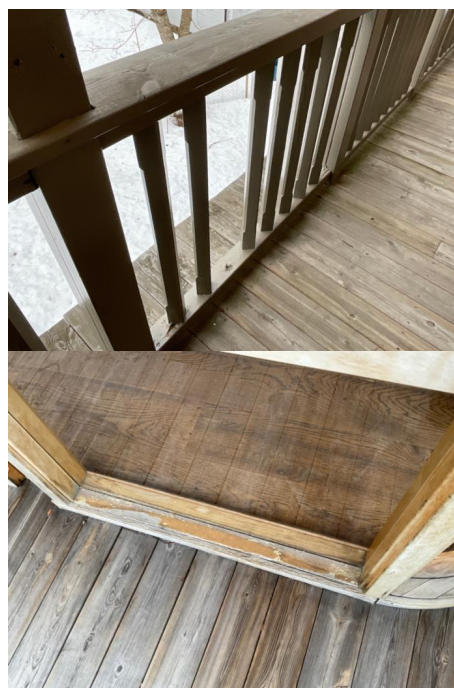
TG 3

Veranda i andre etasje på 24 m<sup>2</sup>, inkludert med innglasset veranda på ca 10 m<sup>2</sup>.

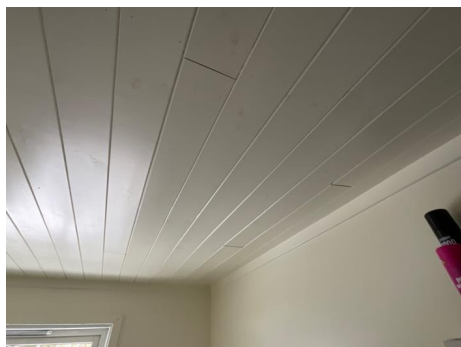
#### Overflater vegger og himling

TG 2

Veggene har malte plater. Taket er malt.

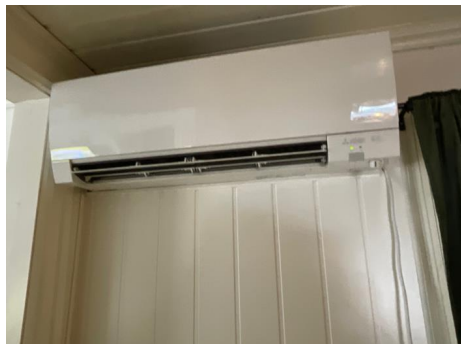
TG 2

Montert varmepumpe i ca 2018 i leilighetsdel.
