**Dronning Mauds gate 22**  
**4345 Bryne**

# Enebolig over 3 plan med ypperlig beliggenhet på Rosseland | Garasje og flott uteområde

# Tilstandsrapport

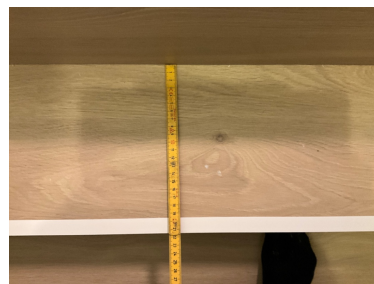
Inntrinn målt til 21,5 cm.
