Velkommen til
Haugtussavegen 7
4344 Bryne

Enebolig med skjermet og romslig tomt i etterspurt område på Bryne

Tilstandsrapport

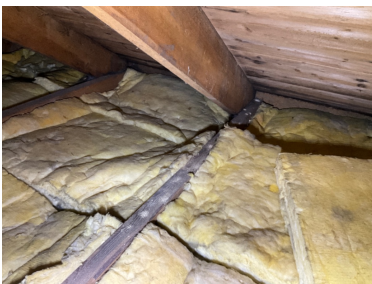
Spør etter aktivitet fra borebiller.

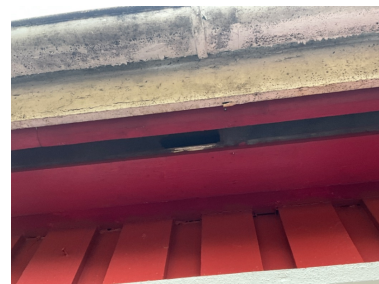
Hull i insektsnetting

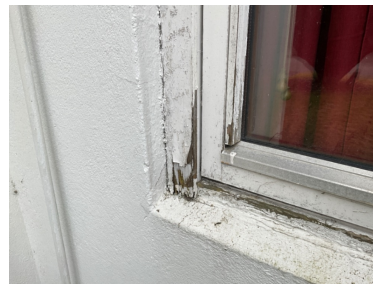
Værslitte vinduskarm.

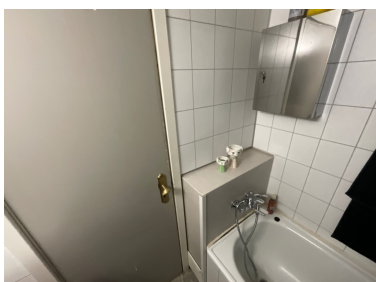
Dør plassert i badekarets våtsone.

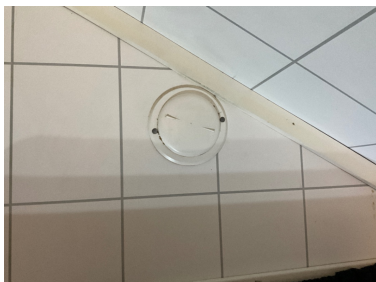
Over tid kan manglende tilluftsventilering resultere i mugg- og soppdannelse, spesielt på steder som ikke får god nok luftgjennomstrømning. For å unngå dette bør det etableres luftespalte under dør på minimum 12 mm for å sikre tilstrekkelig tilluft til våtrommet.

Naturlig ventilering via veggventil.

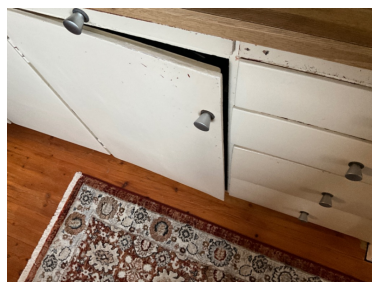
Slitt skapdør.

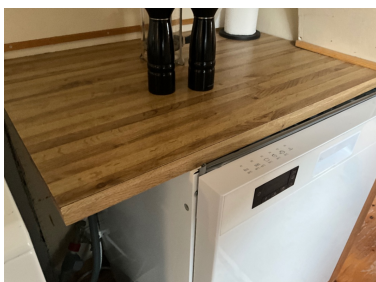
Løs benkeplate.

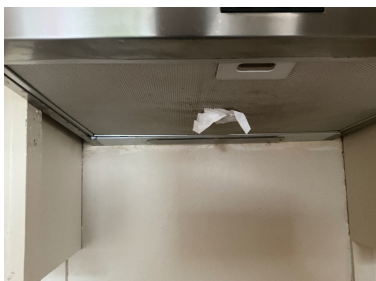
Bildet viser funksjonstest av avtrekket som er gjennomført med papir og vurdert som tilfredsstillende.

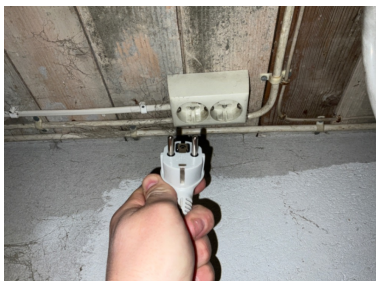
Støpsler kan bli overbelastet når de brukes til å koble til elektriske apparater som trekker høy effekt over lengre tid. Derfor skal varmtvannsberedere over 1500W skal kobles direkte og uten bruk av støpsel etter dagens krav.

Eltilførsel via stikk.
