Kemner Ruuds vei 3  
3610 Kongsberg

# Sjelden enebolig, med utleiemulighet. Garasje. Nyere bad. Solrikt med vidstrakt utsikt. Attraktiv beliggenhet!

## Nøkkelinformasjon

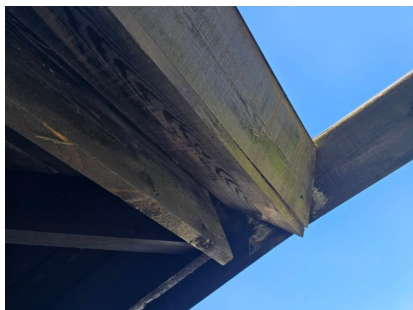
Det er ikke montert snøfangere på taket. Dette forholdet gjelder 2. etg, hvor det er meget bratt takvinkel. Forholdene bør utbedres slik at det ikke oppstår personskade ved snø/isras eller skader på konstruksjon grunnet takvann. Eier opplyser at de ikke har registrert snøras i deres eie. Det er skjevheter i enkelte takrenner.

Utett takrenne.

- Det anbefales å etablere tilfredsstillende bortledning av vann fra taknedløp, slik at vann ledes bort fra grunnmuren.
- Manglende snøfangere kan føre til ras av snø og is fra taket, med fare for skade på personer, eiendom og installasjoner.

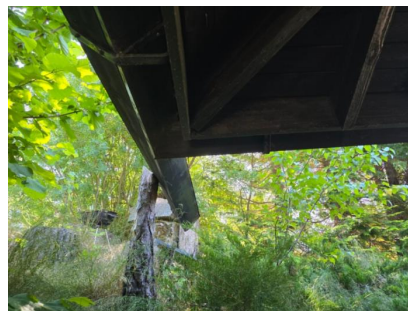
Takrenne til terreng.

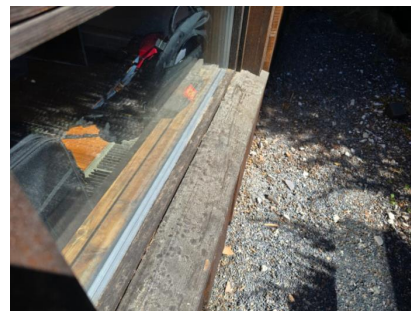
Feil i løsnung under vindu i 1. etg.

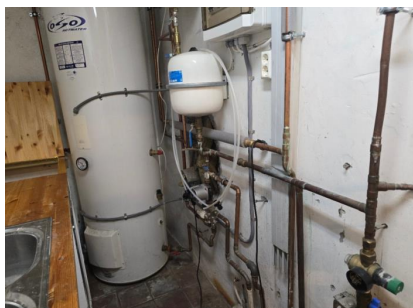
Varmesystem.

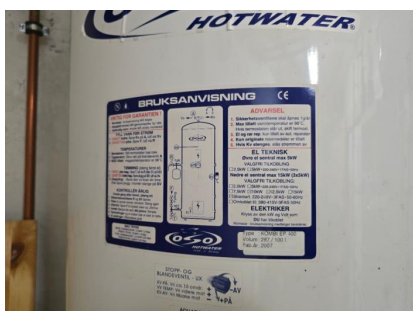
Dobbeltmantlet bereder.

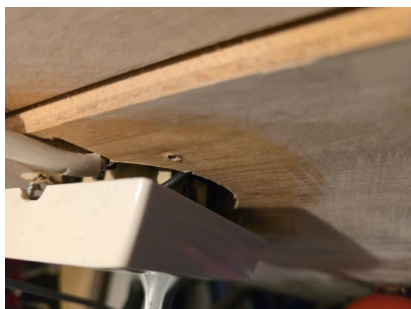
Løst stikk i leilighet i 2. etg.
