Øvre Stokkavei 82A  
4022 Stavanger

# Omfattende oppgradert enebolig (2023-24) | HTH-kjøkken og 2 nye bad | Innredet hybel i kjeller 11.000,- |Elbillader

# Vedlegg: Egenerklæring boligselgerforsikring

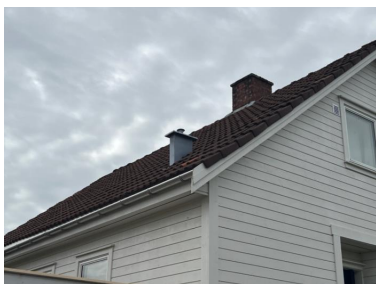
Takpapp over trebord under takpanner

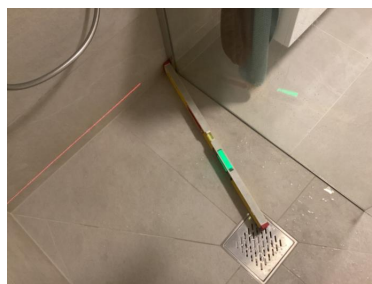
Fall i dusj

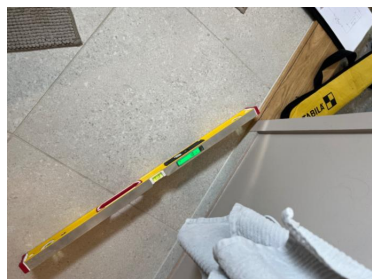
Fall i dusj. Det er målt 5mm fall på 80cm.
